# De kustnära småvattnen som fisklekplatser i Österbotten och Mellersta Österbotten 2020–2022

## Kapitel 3. Mellersta Österbottens fiskeriområde

# Kapitel 3. Mellersta Österbottens fiskeriområde

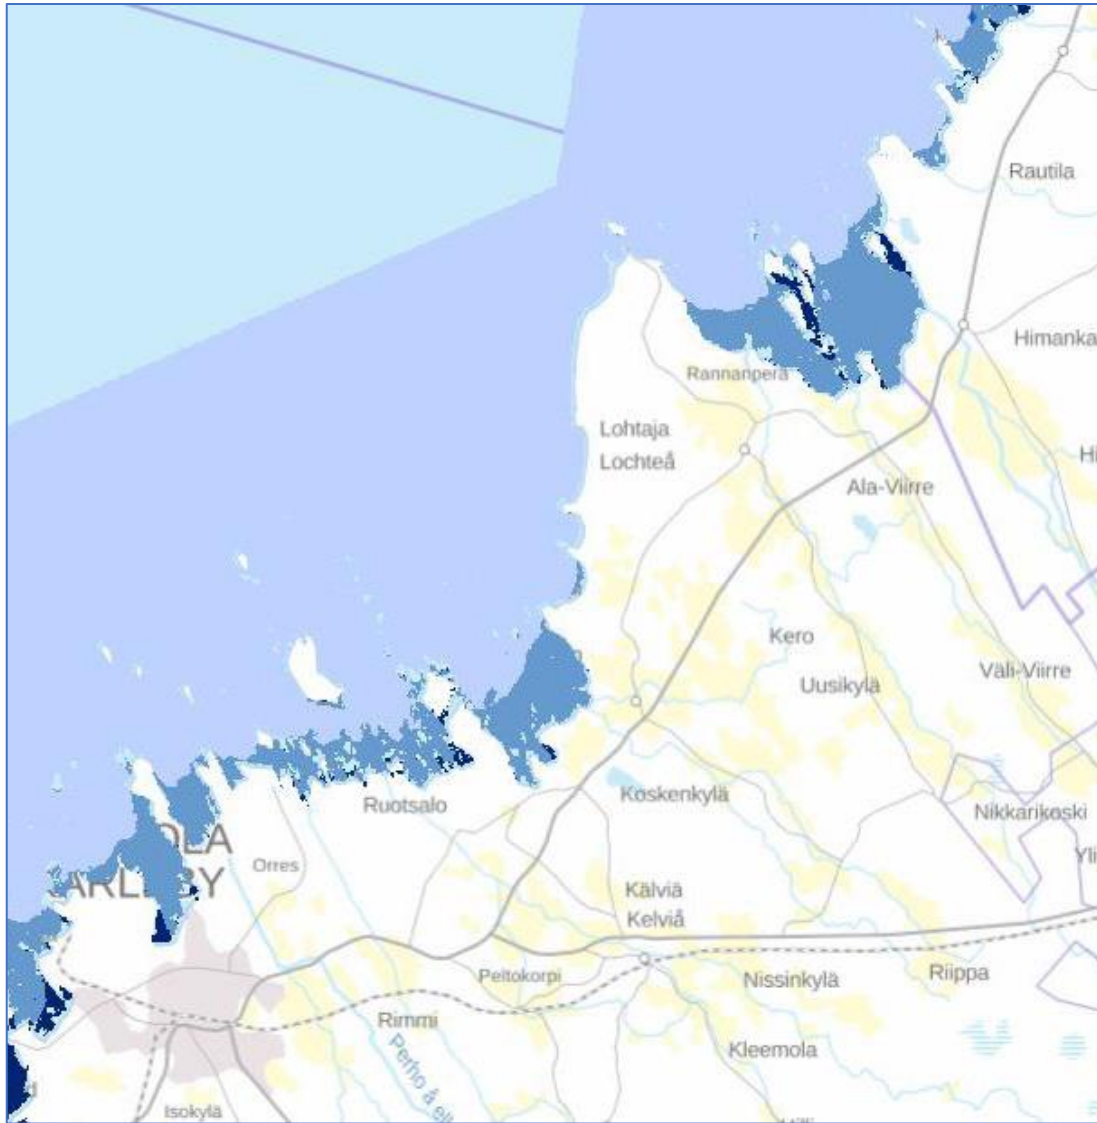
Figur 3.2. Områden som enligt VELMU-modellen är mycket gynnsamma (mörkblå), gynnsamma (blå) och ej gynnsamma (lila) yngelproduktionsområden för abborre (<http://paikkatieto.ymparisto.fi/velmu>).

De små vattendragen – flador, glon samt insjöar med egen utloppsbeck eller insjöar i anslutning till någon av åarna – presenteras från norr till söder (Fig. 3.2). En översikt av existerande och förstörda sjöar görs i samband med genomgången av åarna, men de enskilda sjöarna presenteras i text. Sedan den förra undersökningen (Wistbacka & Snickars 2000) har inga småvatten helt torkats ut. Fladorna vid Pirskeri i Kelviå samt Iso-Mansikka i Ala-Viirre har upphört att existera, främst som en följd av landhöjningen. Insjön Karjajärvi i Ala-Viirre var torrlagd 1997 och har ej restaurerats. Ett fåtal nya småvatten har tagits med (nr 10, 11, 18, 22 och 31) och merparten av dem är rätt små.

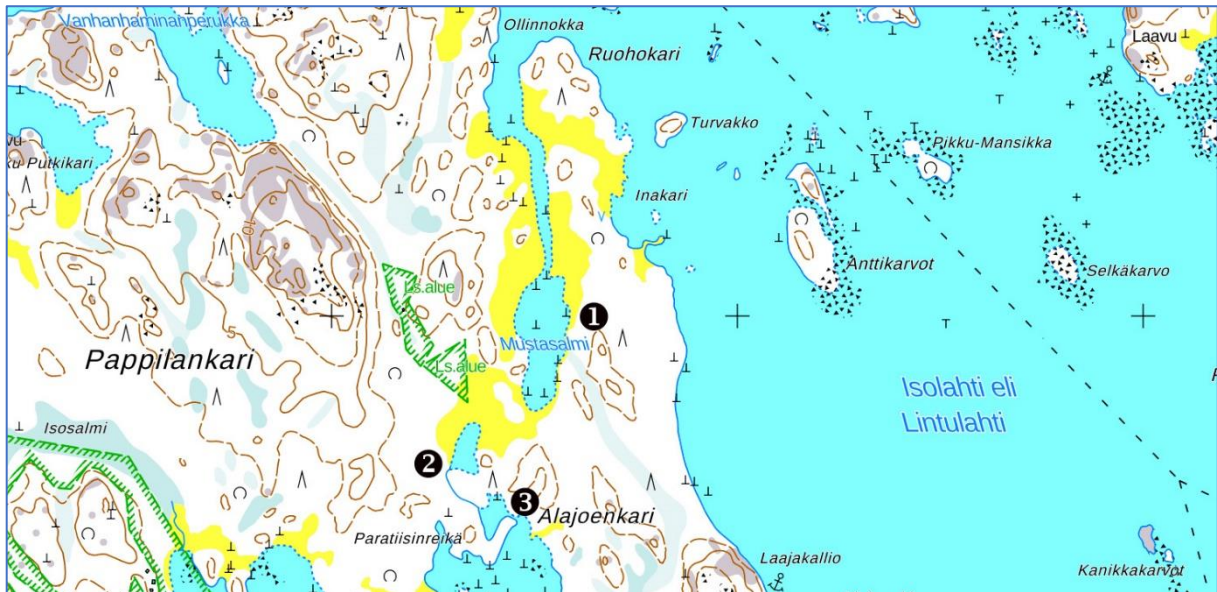
Figur 3.5. Mustasalmi (1) och Paratiisinreikä glo (2) samt gloflada (3) på Pappilankari i Rahja skärgård. (Kartan innehåller data från Lantmäteriverkets Terrängdatabas 8/2021).

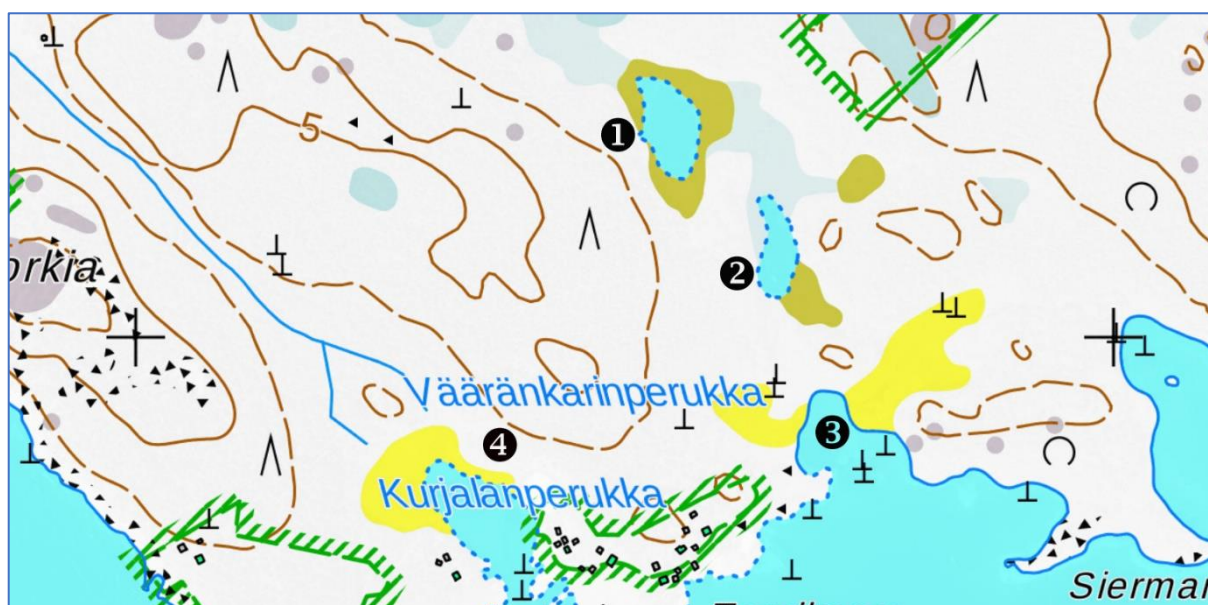
Figur 3.7. Vääränkarinperukka med glon (nr 1 och 2) samt flada (nr 3). T.v. fladan Kurjalanperukka (4). (Kartan innehåller data från Lantmäteriverkets Terrängdatabas 8/2021).

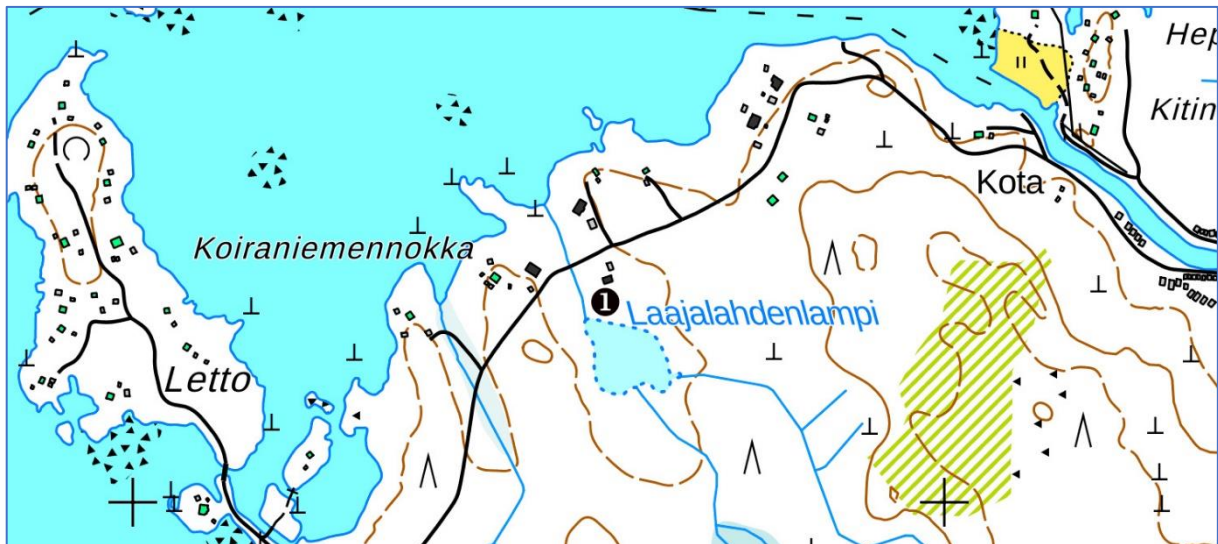
Figur 3.8. Laajalahdenlampi (1). Till höger mynningen av Himanga å (kartan innehåller data från Lantmäteriverkets Terrängdatabas 8/2021).

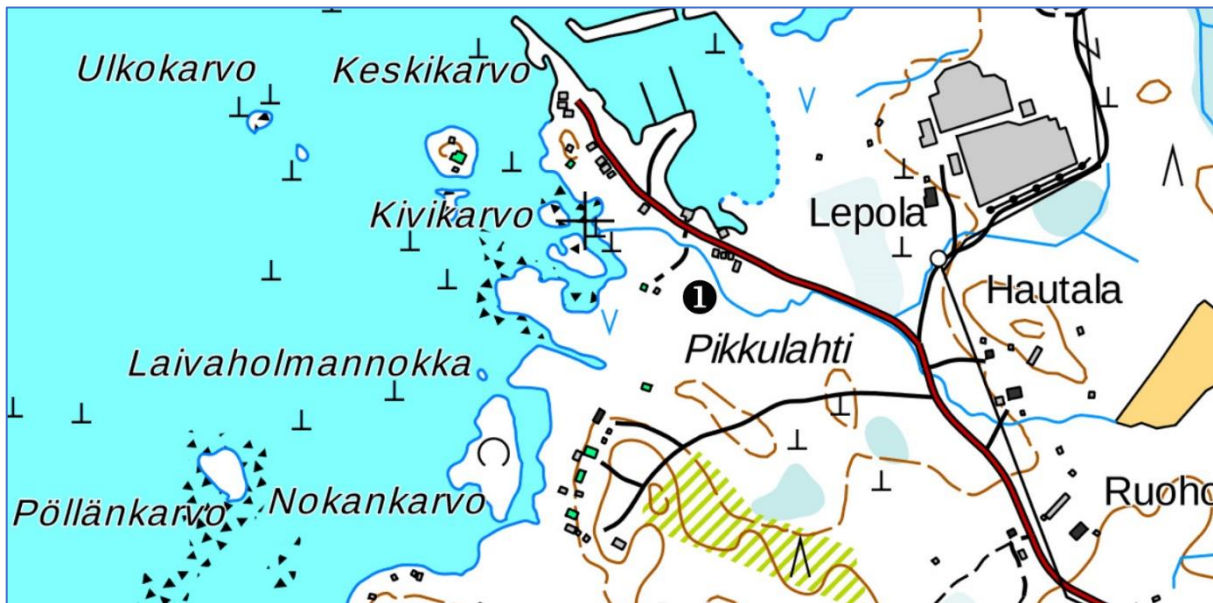
Figur 3.9. Pikkulahti glo (nr 1). På bilden syns en pälsfarm samt delar av åkrarna i avrinningsområdet (kartan innehåller data från Lantmäteriverkets Terrängdatabas 8/2021).

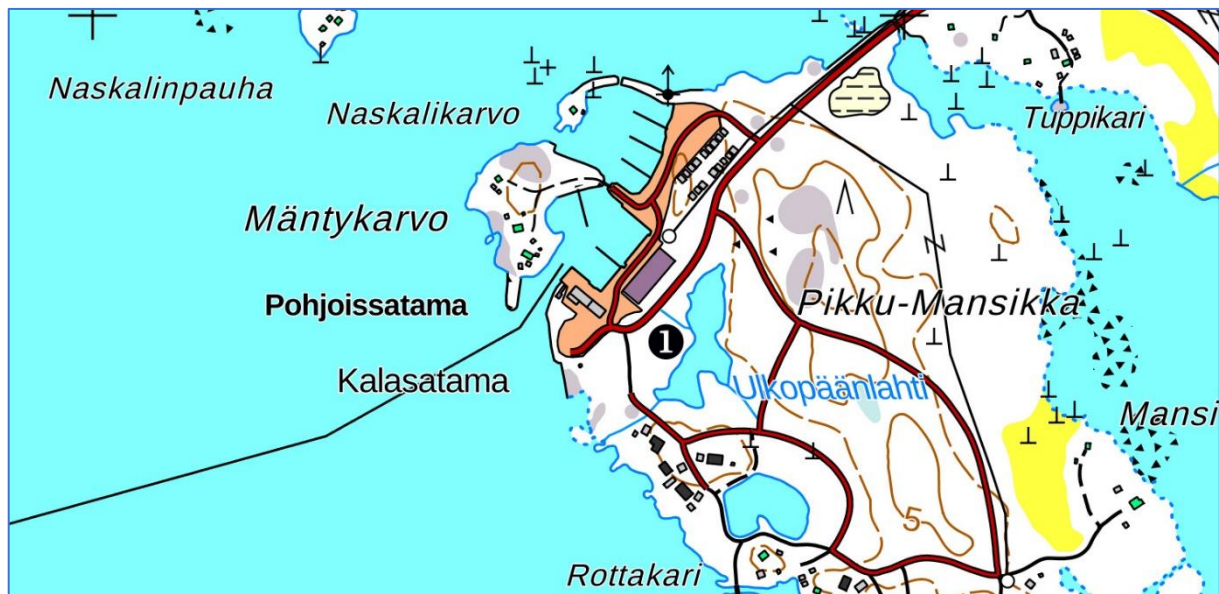
Figur 3.13. Ulkopäänlahti (1) omges av bebyggelse och avrinningsområdet påverkas av vägar. (Kartan innehåller data från Lantmäteriverkets Terrängdatabas 8/2021).

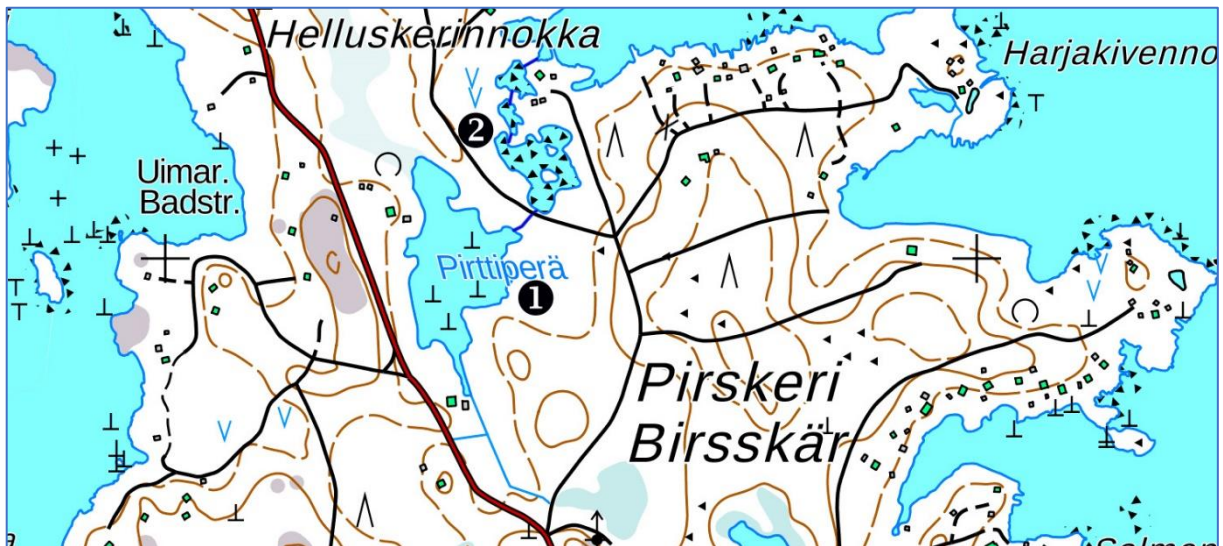
Figur 3.21. Övre (1) och nedre (2) delen av Pirttiperä glo på Pirskeri. Rännilarna har ritats in med blått (kartan innehåller data från Lantmäteriverkets Terrängdatabas 8/2021).

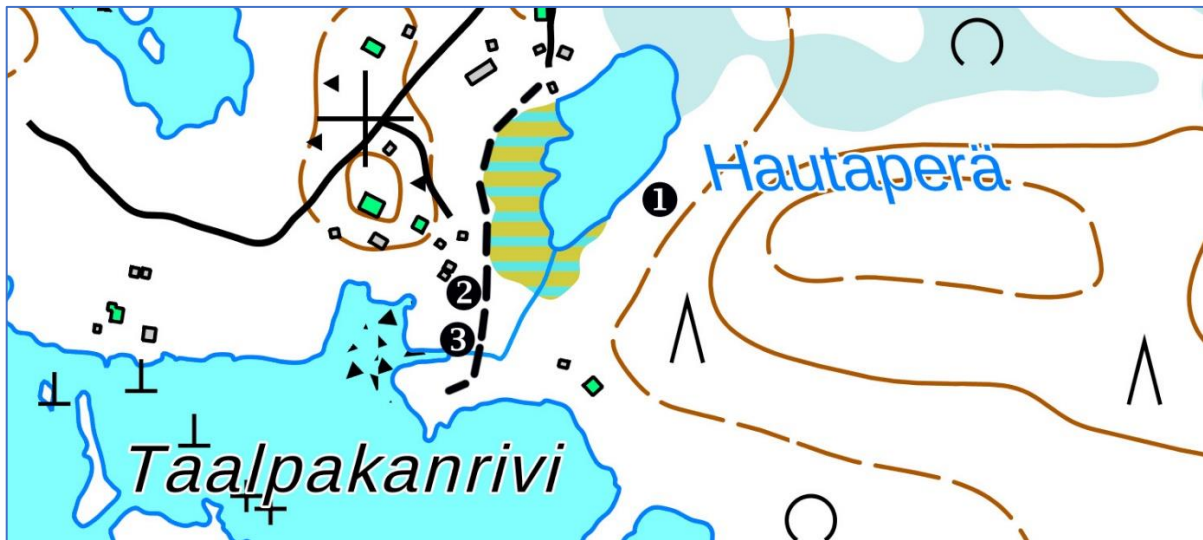
Figur 3.22. Gloet vid Hautaperä (1) med ny villaväg (2) och fel anlagd vägtrumma (3) (kartan innehåller data från Lantmäteriverkets Terrängdatabas 8/2021).

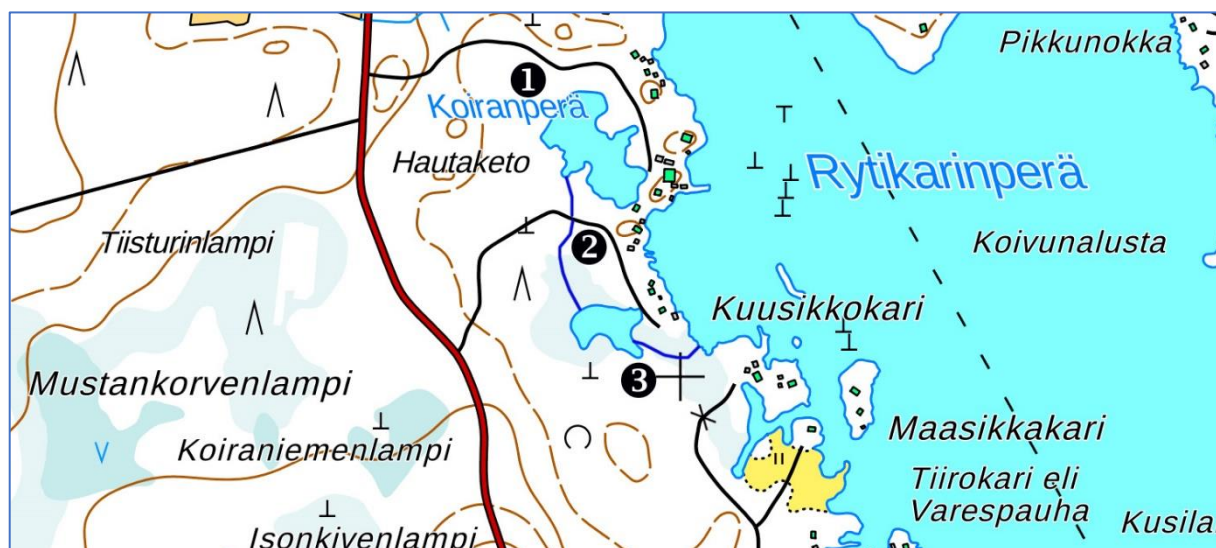
Figur 3.23. Koiranperä övre glo (1) är med en bäckfåra (2) förenad med det nedre gloet (3). Bäckarna inritade med blått (kartan innehåller data från Lantmäteriverkets Terrängdatabas 8/2021).

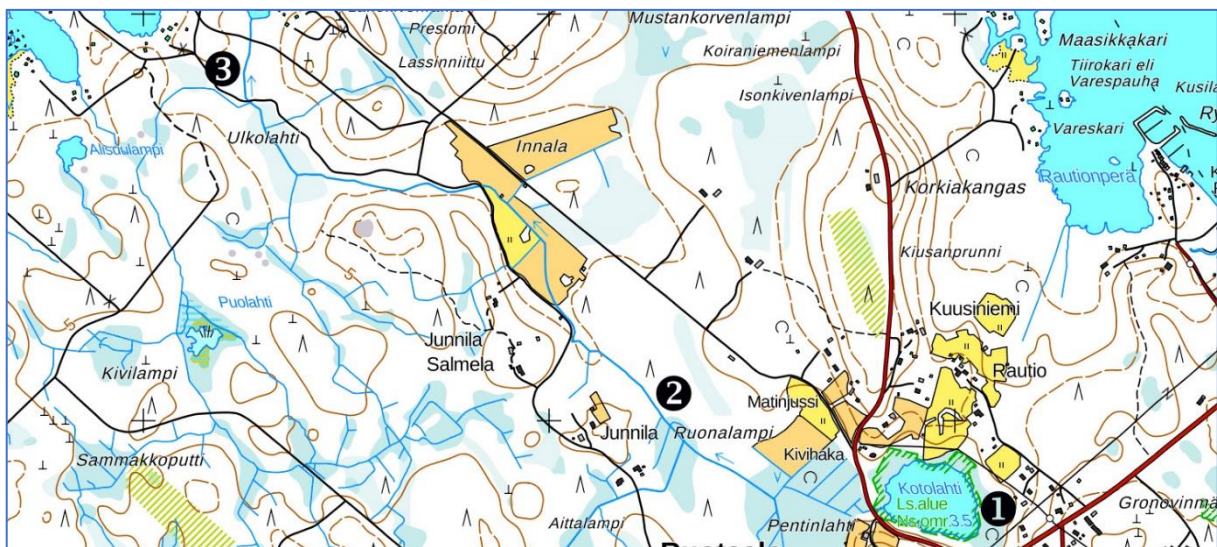
Figur 3.24. Kotolahti sjö (1) i Kälviä med utlopp (2) och mynning (3) i Lokaperä (kartan innehåller data från Lantmäteriverkets Terrängdatabas 8/2021).

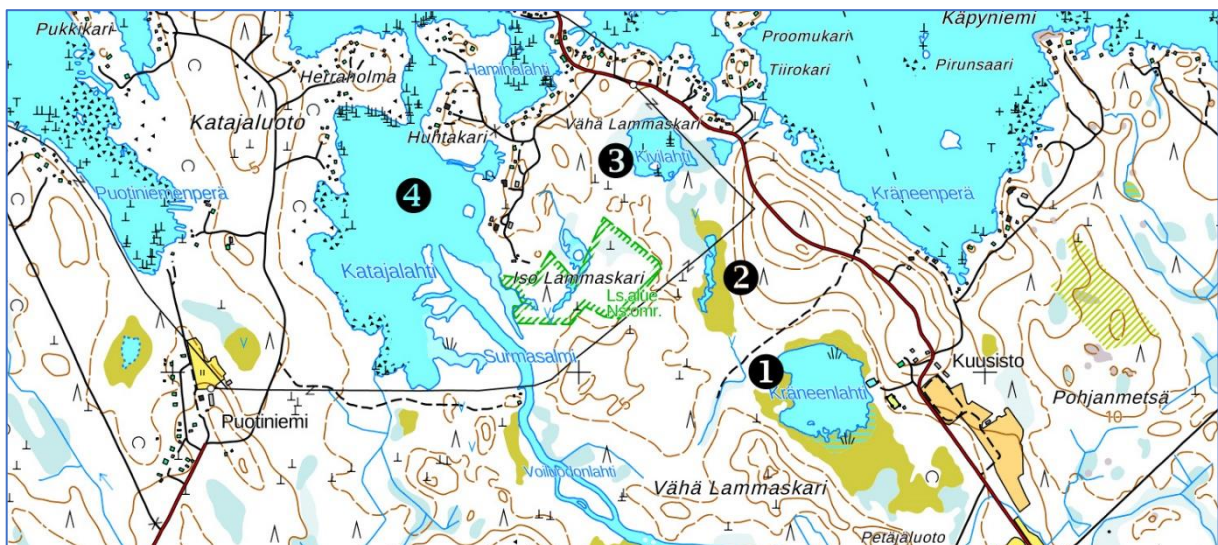
Figur 3.26. Kräneenlahti med utlopp (1) samt Kotokoskenoja (2) och västra och östra Kivilahti (3). Områdets största estuarium Katajalahti (4) till vänster i bild (kartan innehåller data från Lantmäteriverkets Terrängdatabas 8/2021).

**Lekfisk:** Gädda, abborre och mört. Vid besöket 4.6.1997 och 22.10.1997 konstaterades att vägtrumman i bäcken från Kivilahti spruckit och gått sönder och att nivåskillnaden till nedanförliggande bäckfåra var åtminstone 30 cm. Detta torde ha omöjliggjort fiskuppstigning. I vägtrumman var vattendjupet endast någon centimeter och vattnet rann under trummans botten genom en spricka. Detta var fallet även 22.10.1997. År 2019–2021 hade vägtrumman reparerats och även om den låg på bäckens botten konstaterades att fisken kunde stiga upp till Kivilahti (östra och västra delen). Fiskvandring till Kräneenlahti är inte längre möjlig.
