# De kustnära småvattnen som fisklekplatser i Österbotten och Mellersta Österbotten 2020–2022

## Kapitel 5. Kvarkens fiskeriområde

# Kapitel 5.1. Kvarkens fiskeriområde, delområde Replot – Björköby

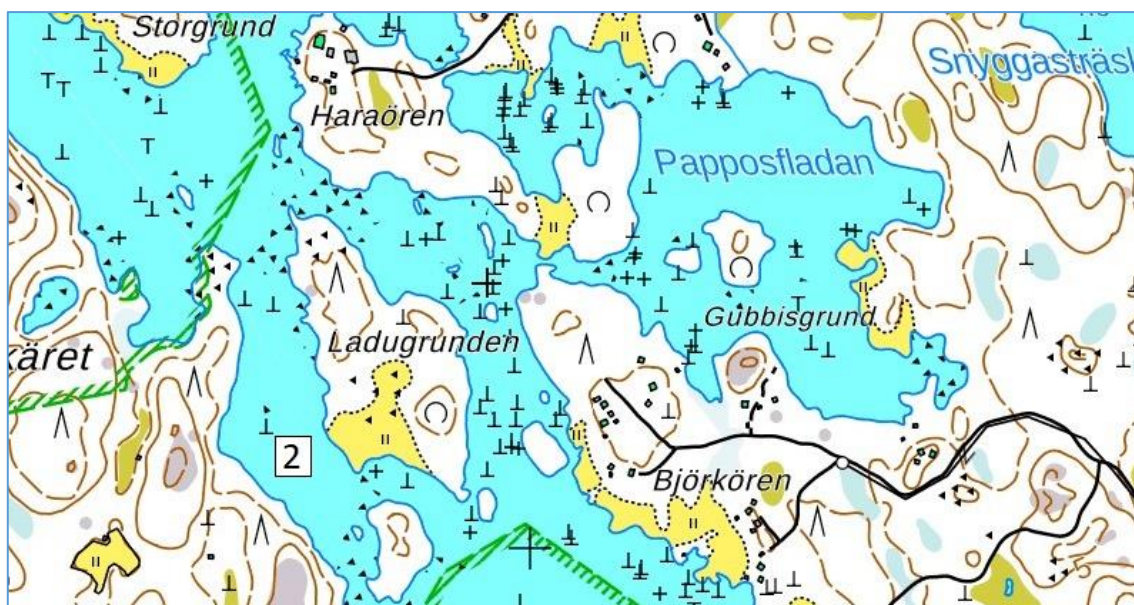
Figur 5.1.23. Papposfladan och Ladugrundsviken (2). (Kartan innehåller data från Lantmäteriverkets Terrängdatabas 3/2023)

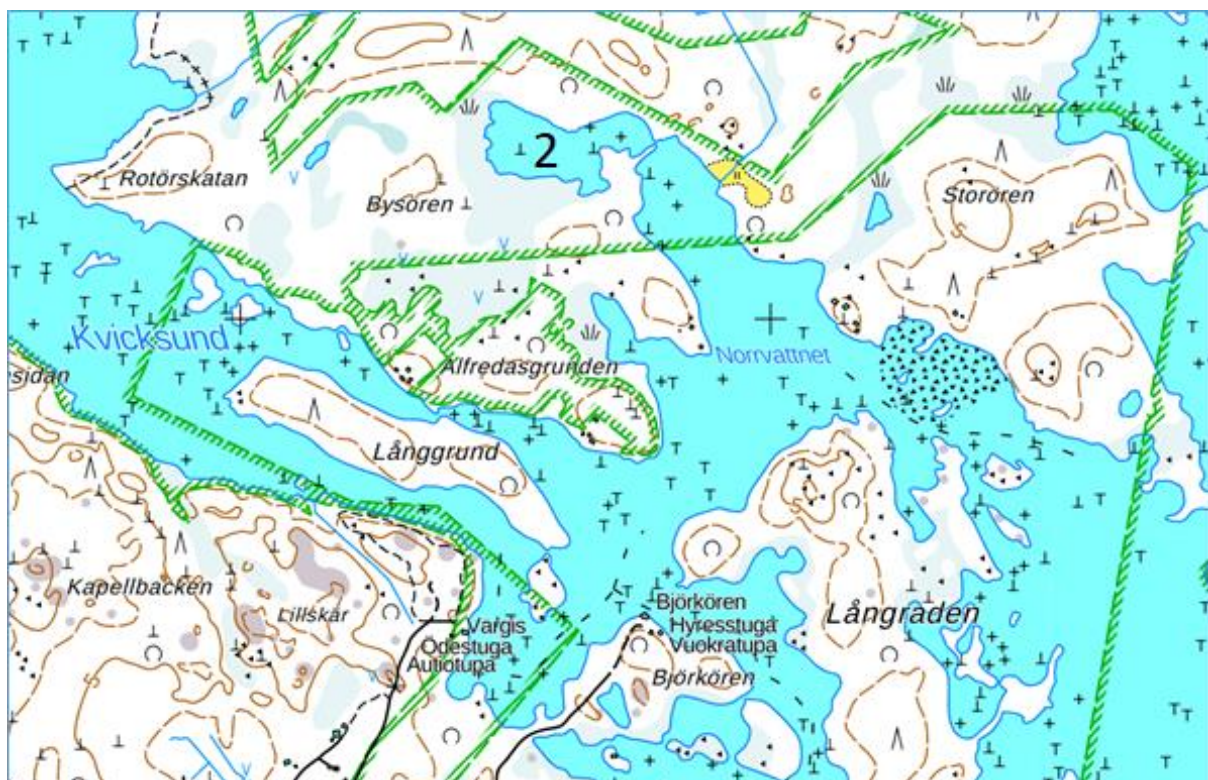
Figur 5.1.28. Norrvattnet med den avsnörda glofladan (2). (Kartan innehåller data från Lantmäteriverkets Terrängdatabas 5/2021)

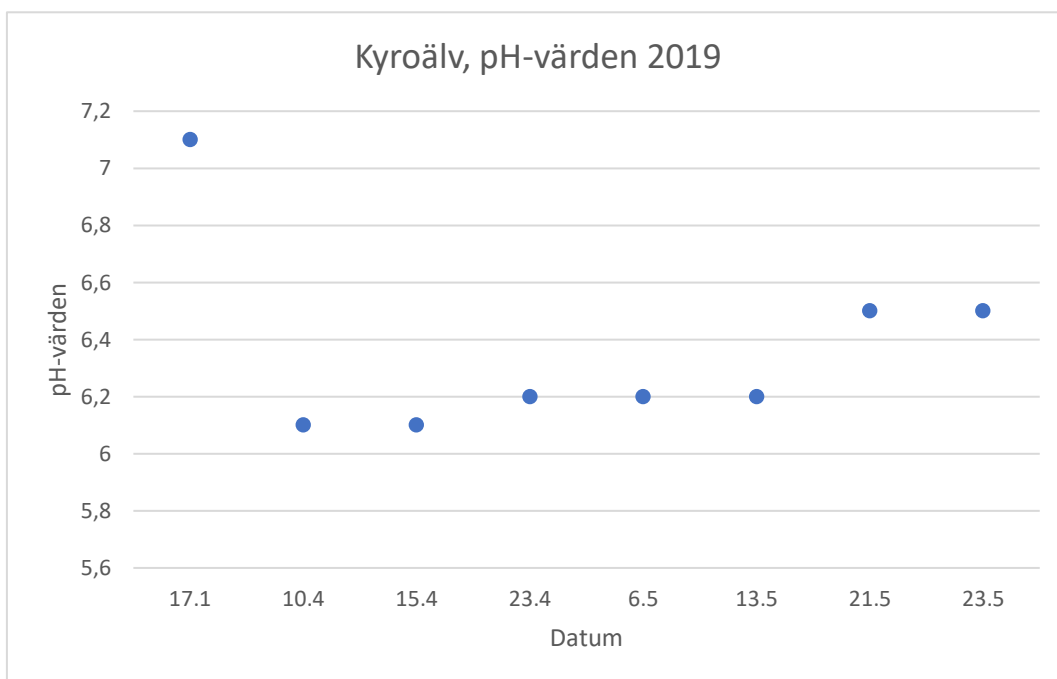
Figur 5.2.3. pH-värden från Kyro älv under vintern och våren 2019 från Södra Österbottens NTM-central

**Vattenkvalitet:** Kyro älvs vatten har länge varit mycket surt. Våren 2019 var läget bättre än på länge, men hösten 2019 bröts den uppåtgående trenden och det uppmättes igen låga pH-värden. I Skatila uppmättes som lägst pH 4,9, och så lågt har inte pH i älven varit sedan 2010 (Tolonen 2019). Orsaken till de låga värdena beror på tidigare års torra somrar. Den negativa trenden från hösten 2019 har fortsatt ännu under våren 2020. Vattnets höga metallhalter och konduktivitet visar på en stor påverkan från alunjordar. Kyro älv är ett starkt jordbruksområde och jordbruket är älvens största belastare av näringsämnen. Kyro älv har klassats som hypereutrof och den har fortfarande mycket höga halter av fosfor och kväve.

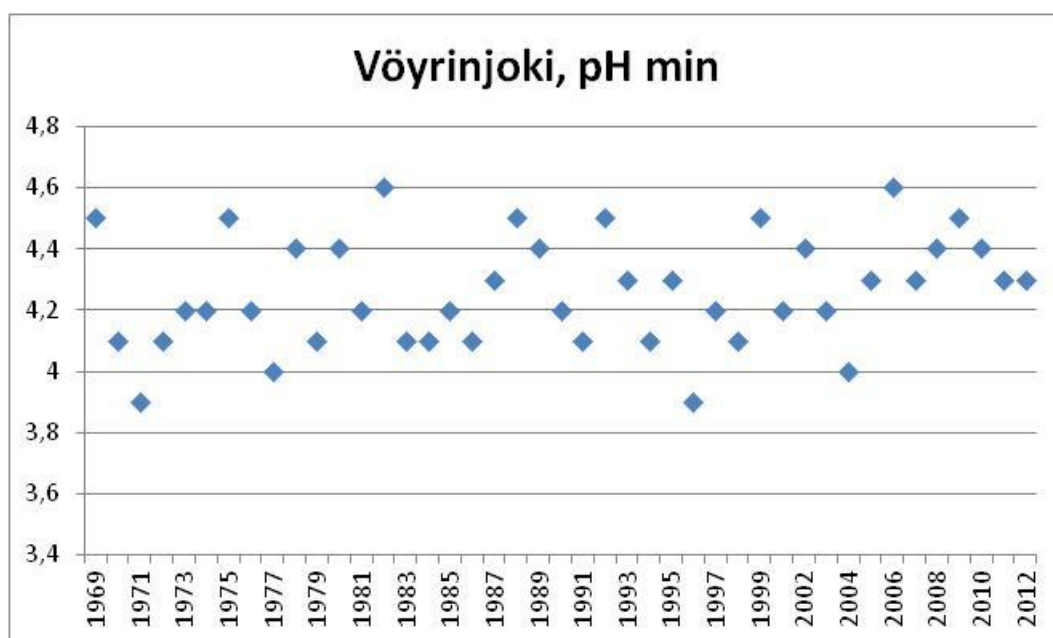
Figur 5.2.5. Minimi pH-värden i Vörå å åren 1969–2012 (källa: NTM-centralen)

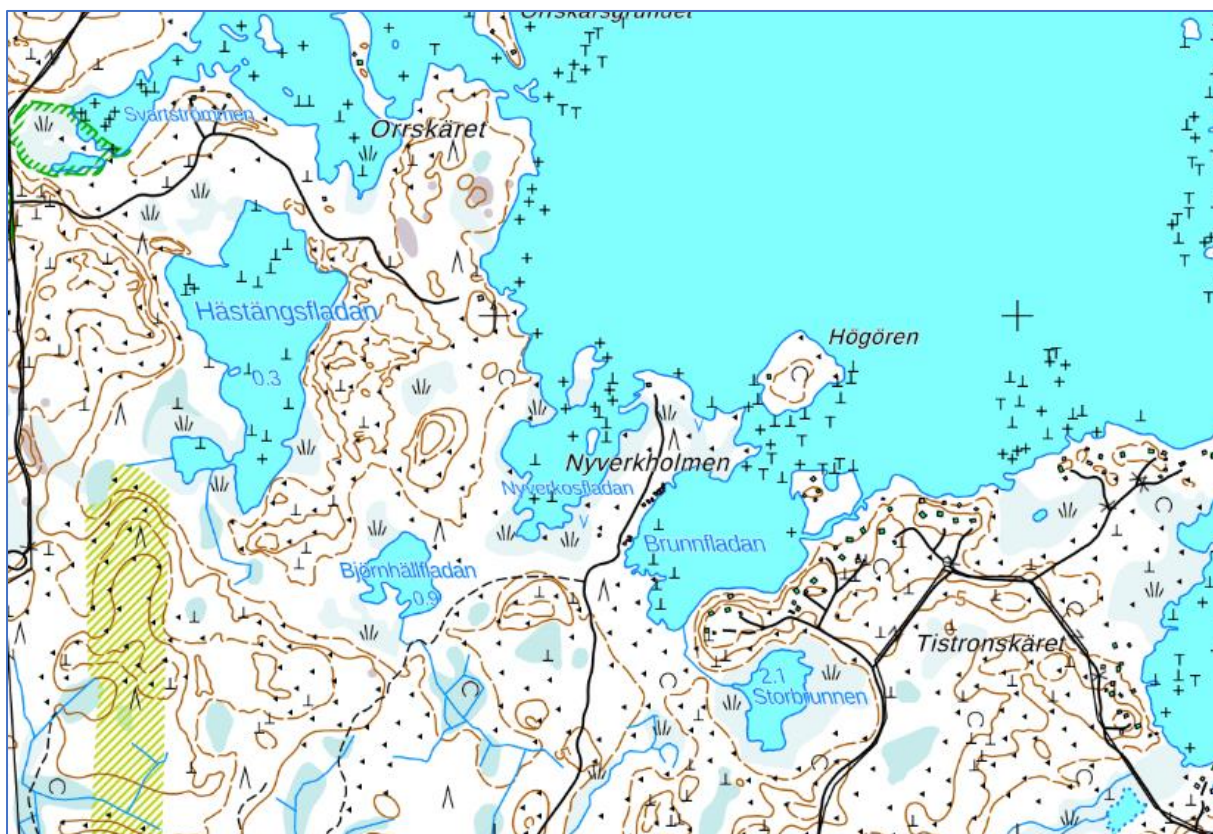
Figur 5.2.8. Brunnfladan och Storbrunnen (nr 68), Hästängsfladan och Svartströmmen (nr 69), Nyverkosfladan och Björnhällfladan (nr 73). (Kartan innehåller data från Lantmäteriverkets Terrängdatabas 6/2021)

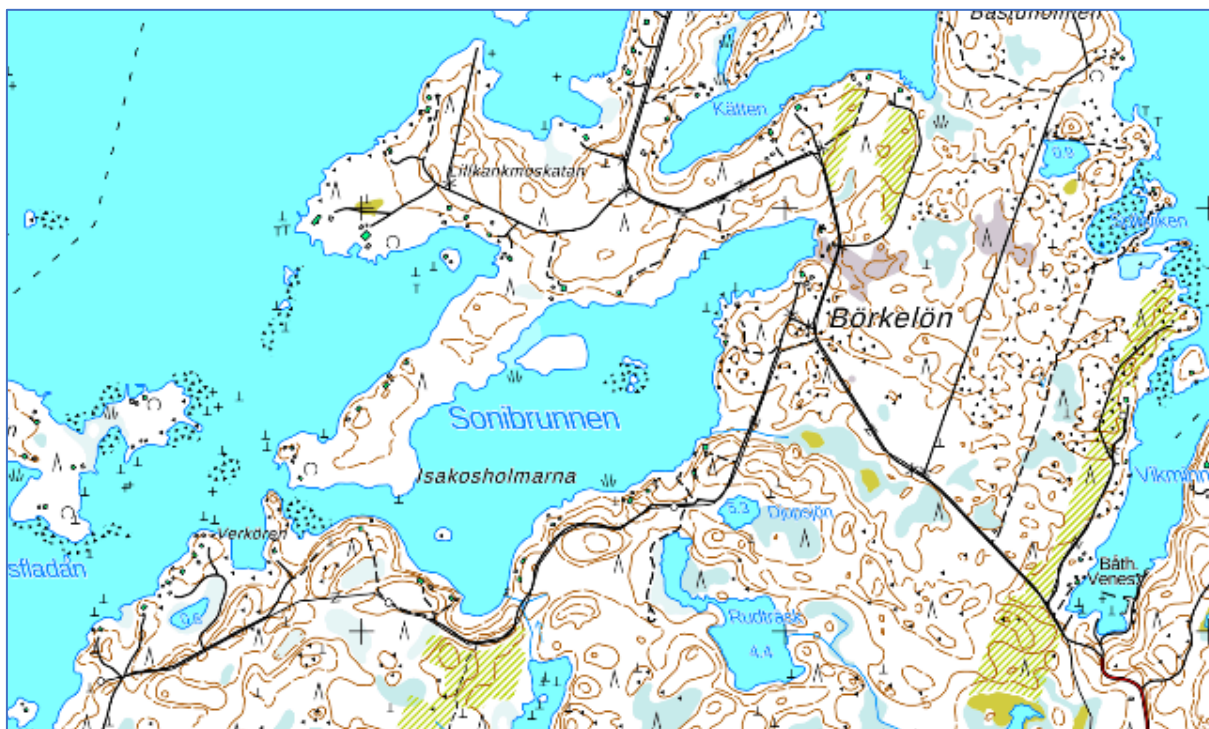
Figur 5.2.13. Sonibrunden. (Kartan innehåller data från Lantmäteriverkets Terrängdatabas 8/2021)

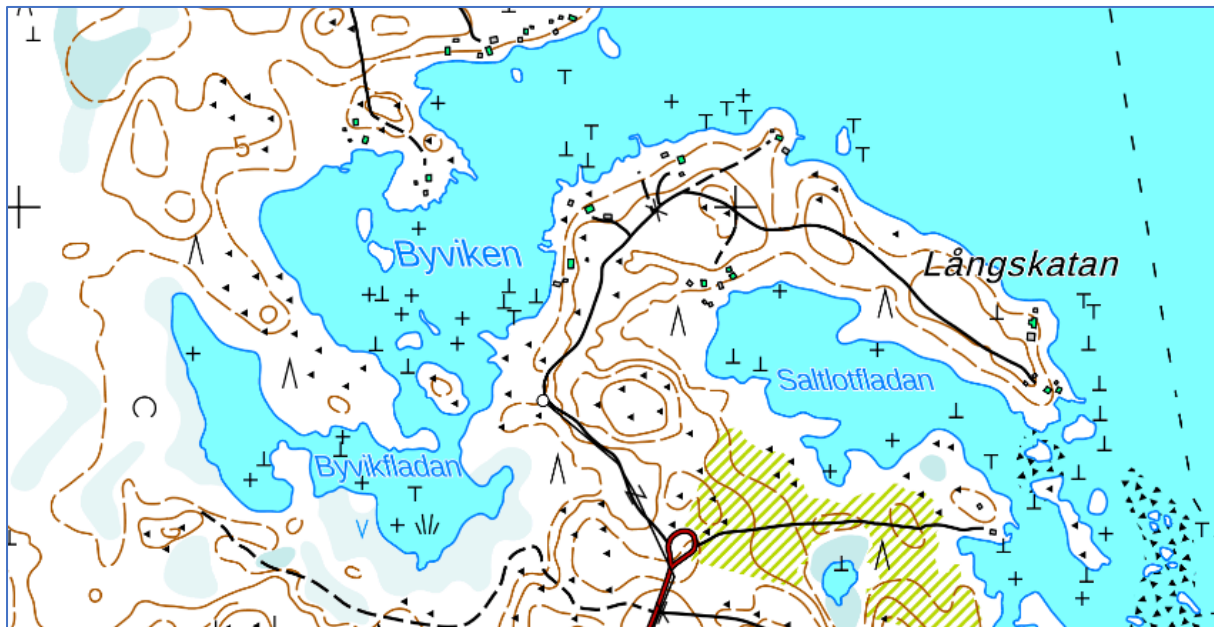
Figur 5.2.15. Byviken och Byvikfladan samt Saltlotfladan (nr 89). (Kartan innehåller data från Lantmäteriverkets Terrängdatabas 8/2021)

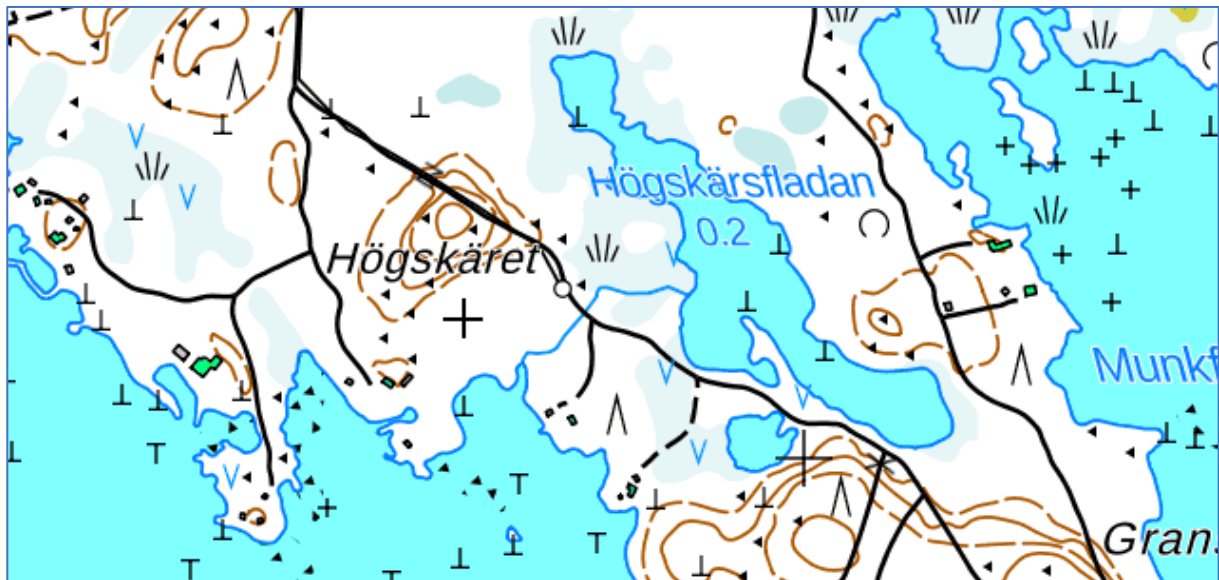
Figur 5.2.16. Högskärsfladan på södra Värmlax. (Kartan innehåller data från Lantmäteriverkets Terrängdatabas 3/2023)

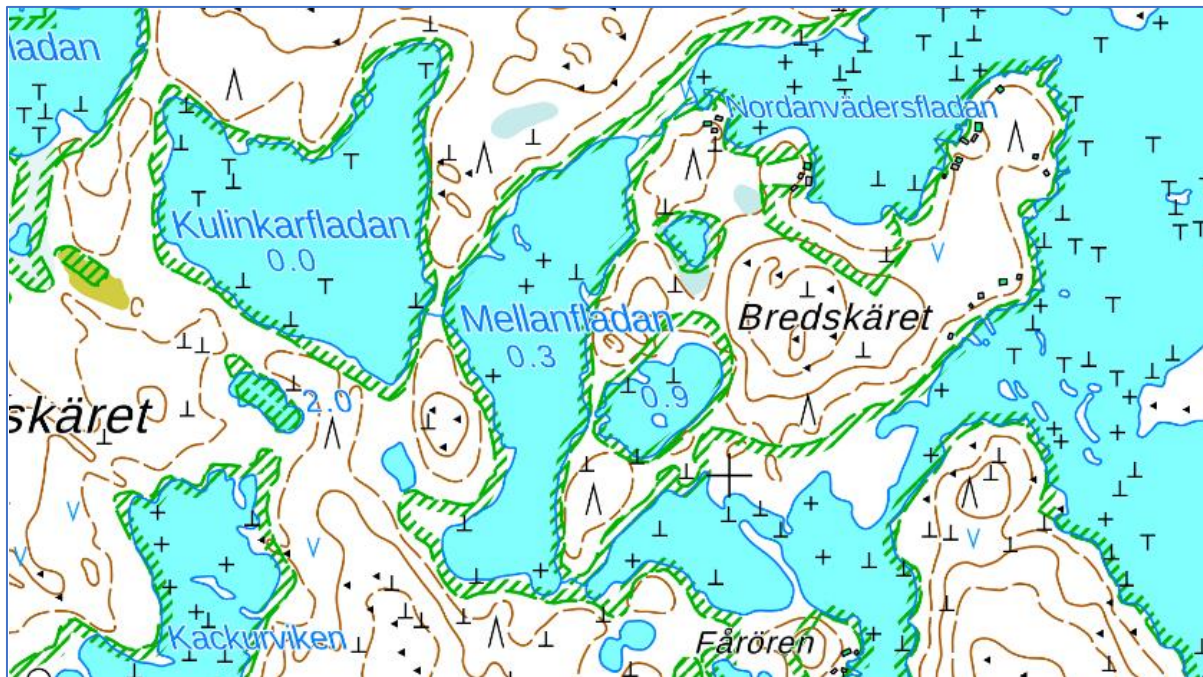
Figur 5.2.23. Kulinkar-Mellanfladan glosjösystem. (Kartan innehåller data från Lantmäteriverkets Terrängdatabas 8/2021)

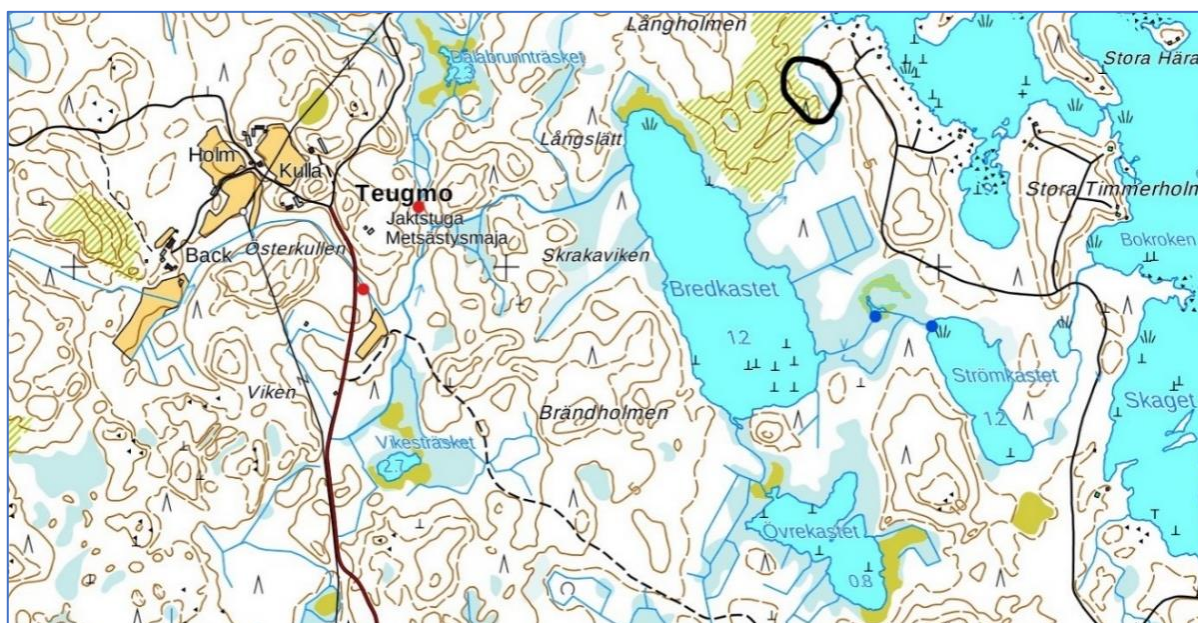
Figur 5.2.25. Bredkastet-Strömkastets sjösystem i Teugmo. De röda punkterna indikerar de mest försurande tillflödena till systemet, de blå punkterna potentiella vandringshinder, och den svarta cirkeln på Bredkastets bäck märker ut var det rekommenderas att göra viloplats för fisk, till exempel genom att placera ut stenar i bäcken. (Kartan innehåller data från Lantmäteriverkets Terrängdatabas 10/2020)

**Lekfisk:** Området var på 1950- och 60-talet, innan sänkningen och de efterföljande dikningarna, en mycket viktig lekplats för gädda, abborre och mört. Fisket lottades årligen ut mellan de olika byarna på Oxkangar. Efter sänkningen minskade fiskförekomsten i Bredkastet och endast små mängder av gädda, abborre och mört förekom år 1983. År 1997 var läget särdeles dåligt på grund av försurning förorsakad av dränerade sura sulfatjordar. År 2012 var läget bättre och stora stim med mörttyngel noterades vid

bäckens utlopp (Wistbacka 2012). I bäcken till Bredkastet noterades ingen fisk våren 2020. Avsaknaden av fisk kan bero på det sura vattnet. I regel torde fortfarande små mängder gädda, abborre och mört stiga till Bredkastet, men de kan inte nå Övre Kastet. I samband med sänkningen på 1970-talet minskade flödet i bäcken från Bredkastet till Strömkastet drastiskt. År 1983 bedömdes flödesområdet för bäcken från Strömkastet vara så litet att det var osäkert om fisk kunde stiga upp dit. Efter det har rensningar av bäcken gjorts (början av 1990-talet) och abborre och mört noterades stiga till Stömkastet vid inventeringen 2020. Sjösyste­met är ett potentiellt gott lekområde för vårlekande fisk, ifall surheten kan åtgärdas.
