Kapitel 7. Kristinestad-Storå fiskeriområde

7.1 Inledning

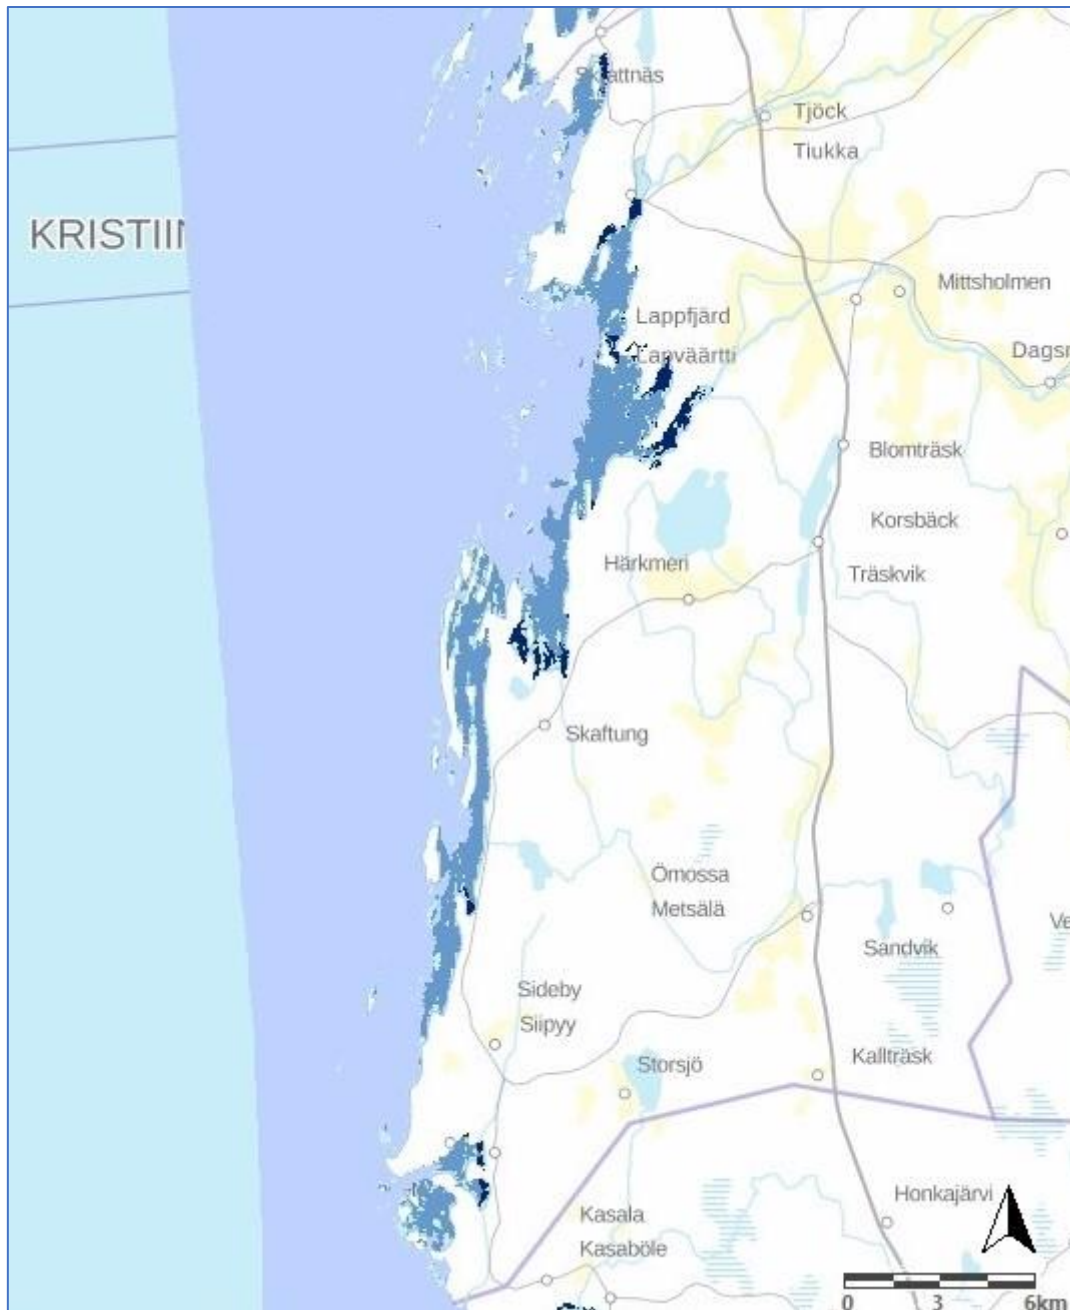
Figur 7.2. Områden som enligt VELMU-modellen är mycket gynnsamma (mörkblå), gynnsamma (blå) och ej gynnsamma (lila) yngelproduktionsområden för abborre (<http://paikkatieto.ymparisto.fi/velmu>).

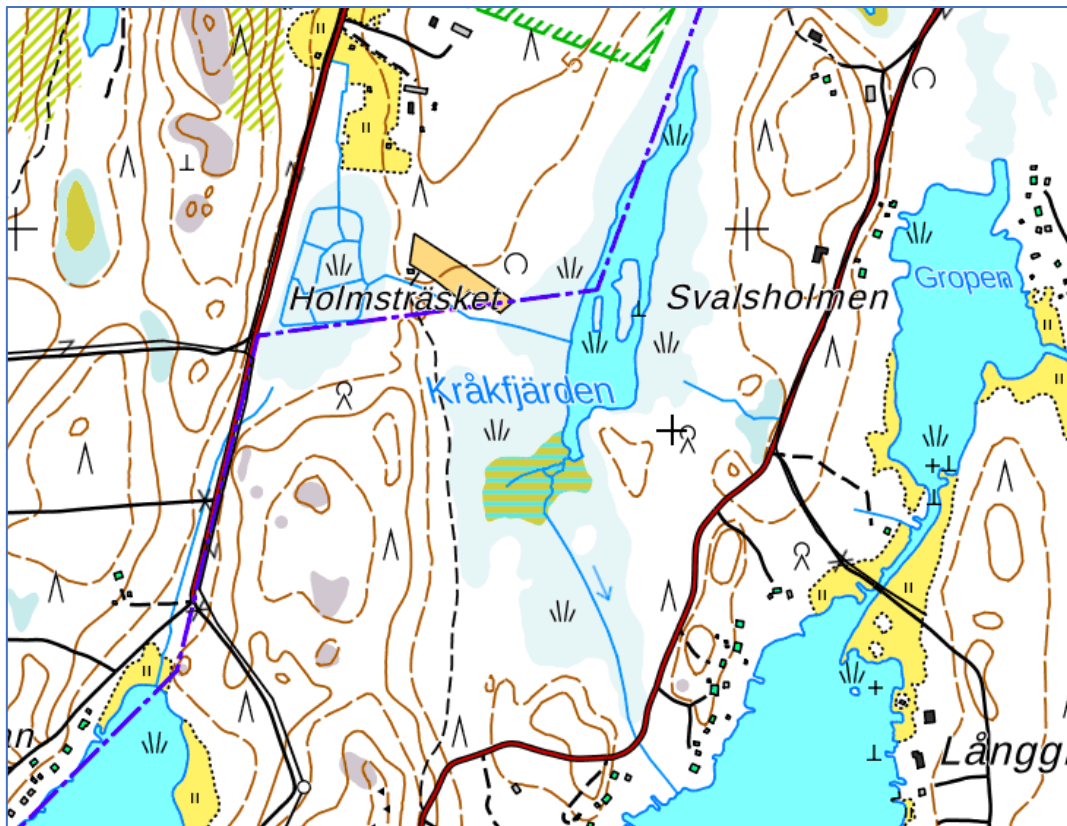
Figur 7.4. Kråkfjärden. (Kartan innehåller data från Lantmäteriverkets Terrängdatabas 3/2023)

Kråkfjärden i Tjock är ett grunt glo med gyttjebotten och frodig strandvegetation bestående av bland annat starr, säv och kaveldun. Kråkfjärden hade tidigare ett utlopp norrut till Skrattnäsviken, men har numera ett på 1970-talet grävt dike som rinner till västra Tjocköfjärden. Det ca 300 m långa diket är rakt, vattnet är humusrikt och diket har rinnande vatten under vår och höst. Längs utloppet växer björkar och granar. Svalholmsvägen korsar diket ca 80 m från mynningen. Under vägen finns två bredvidliggande, stensatta betongtrummor ($\varnothing=0,5$ m). Ovanför vägen var medeldjupet i diket 0,2 m och bredden var 2 m. Djupet i trummorna var 27 cm och diketets bredd ner till mynningen var 1 m. Vattnet hade lågt flöde under provtagningstillfället år 2019. Ingen fisk observerades under besöket.

Belastning: Mycket vass vid utloppet, vilket kan hindra fiskens vandring.

Åtgärdsförslag: 1) Fiskyngeluppföljning under kommande år. 2) Utloppets dimension kunde göras mer naturenlig genom till exempel stensättning. 3) Forsiktigt avlägsnande av vass för att förbättra flödet.

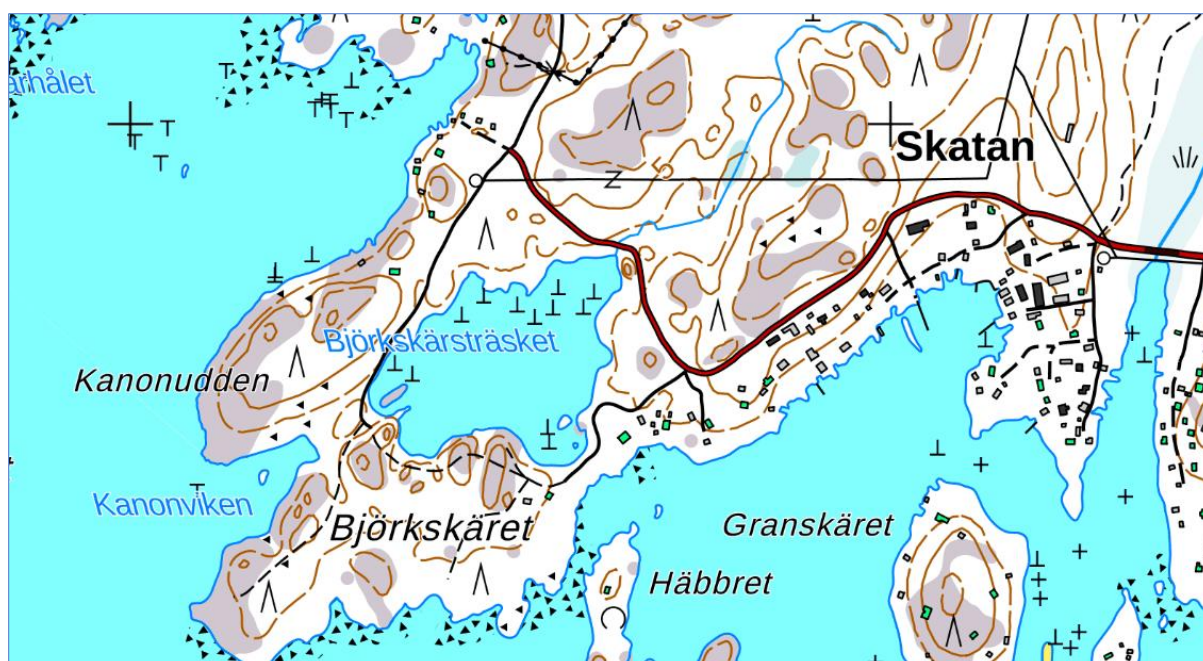
Figur 7.7. Björkskäret (kartan innehåller data från Lantmäteriverkets Terrängdatabas 9/2021).

Detta glo i Kristinestad stad (yta 6 ha) fungerade som fisklekområde innan det började användas av Pohjolan Voima OY som sötvattensbassäng, vilket det fungerade som fram till 2015. Pohjolan Voima OY avbröt all sin verksamhet i området 2020, de sista rivningsarbetena blev klara 2021. En ca 30 m lång och 0,3 m bred bäck förenar nu sjön med havet mot sydost. Vattnet i bäcken var 0,1–0,3 m djupt under besöket 7.5.2019. Den naturligt slingrande bäcken har ett brant avsnitt som kan vara ett hinder för fiskvandringen. Vattnet var under besöket mycket klart. Bäckens botten är berg och bäcken har stora stenar. Över bäcken går en skogsväg och under denna finns en betongtrumma eller ring som är nedgrävd i botten. Mynningsområdet är långgrund och i mynningen växer rikligt med vass.

Åtgärdsförslag: 1) Undersöka lekfiskbeståndet och huruvida fiskarnas vandring till sjön är möjlig. 2) Eventuellt åtgärda den branta sluttningen i bäcken.
