De kustnära småvattnen som fisklekplatser i Österbotten och Mellersta Österbotten 2020–2022

Carina Rönn, Ralf Wistbacka, Marina Nyqvist

Närings-, trafik- och
miljöcentralen

Österbottens Fiskarförbund

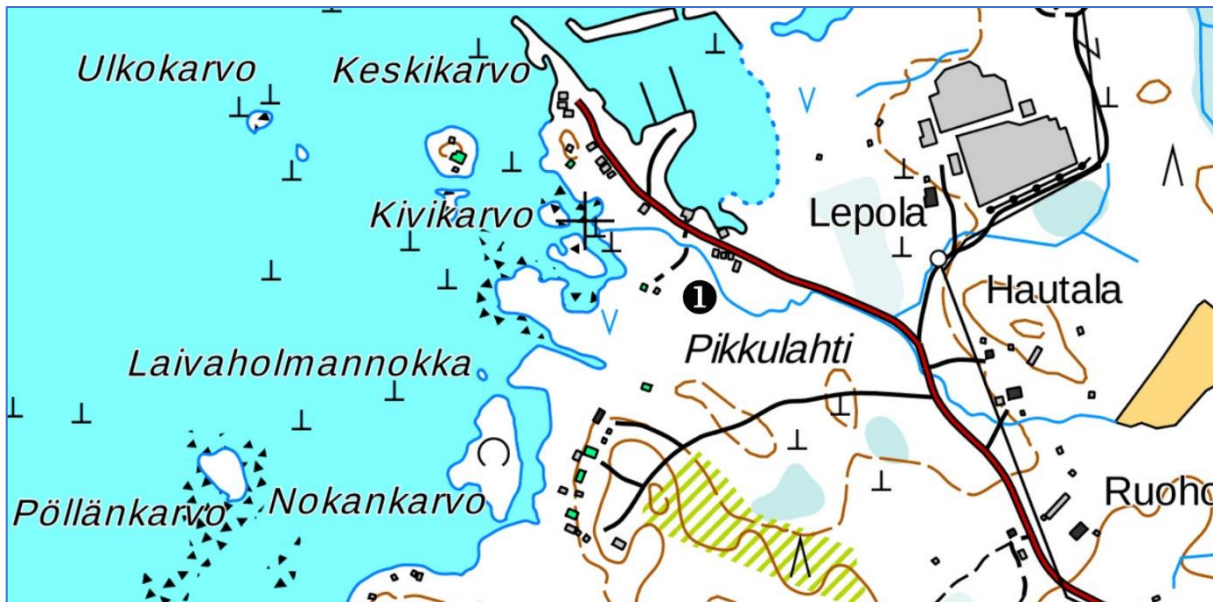
Figur 3.9. Pikkulahti glo (nr 1). På bilden syns en pälsfarm samt delar av åkrarna i avrinningsområdet (kartan innehåller data från Lantmäteriverkets Terrängdatabas 8/2021).

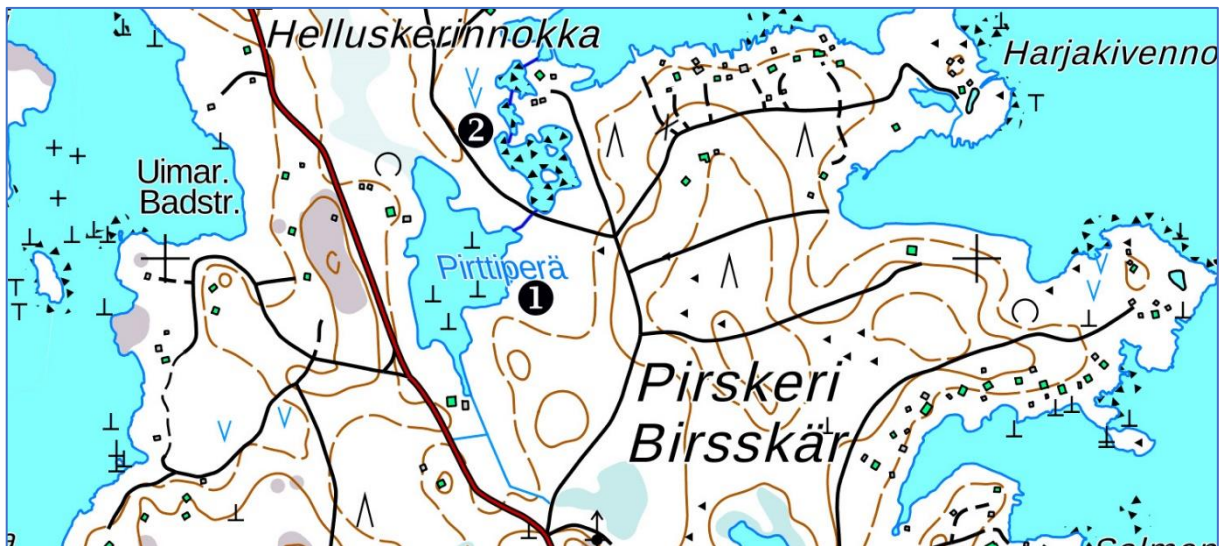
Figur 3.21. Övre (1) och nedre (2) delen av Pirttiperä glo på Pirskeri. Rännilarna har ritats in med blått (kartan innehåller data från Lantmäteriverkets Terrängdatabas 8/2021).

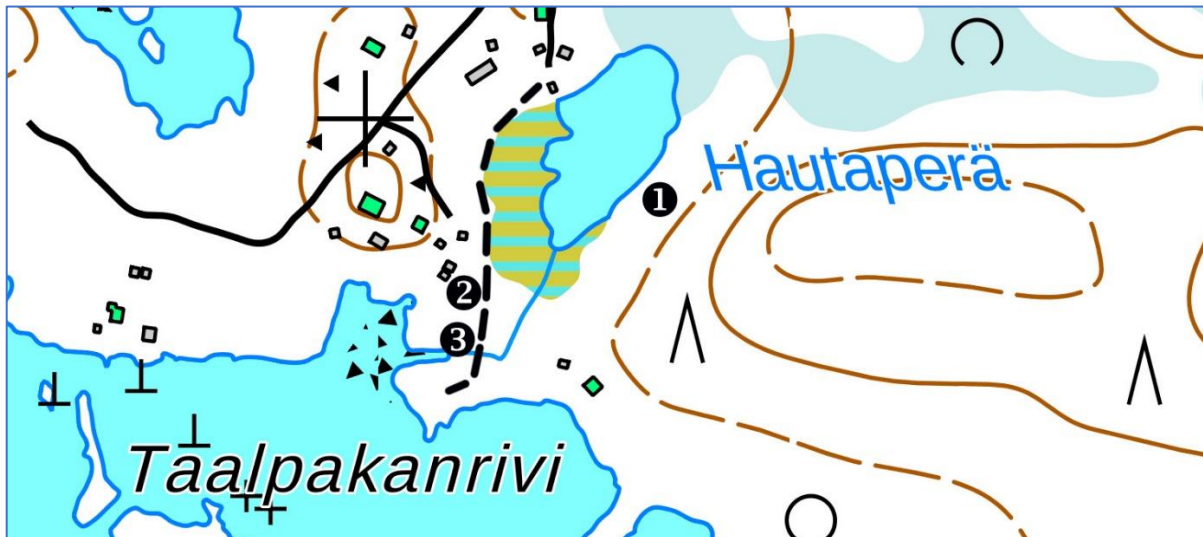
Figur 3.22. Gloet vid Hautaperä (1) med ny villaväg (2) och fel anlagd vägtrumma (3) (kartan innehåller data från Lantmäteriverkets Terrängdatabas 8/2021).

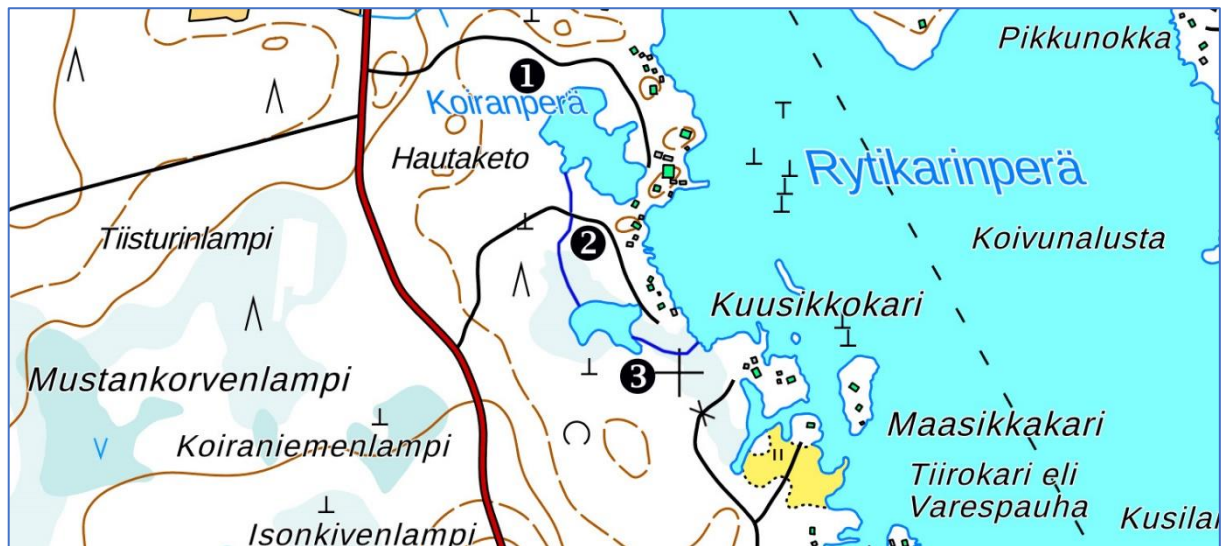
Figur 3.23. Koiranperä övre glo (1) är med en bäckfåra (2) förenad med det nedre gloet (3). Bäckarna inritade med blått (kartan innehåller data från Lantmäteriverkets Terrängdatabas 8/2021).

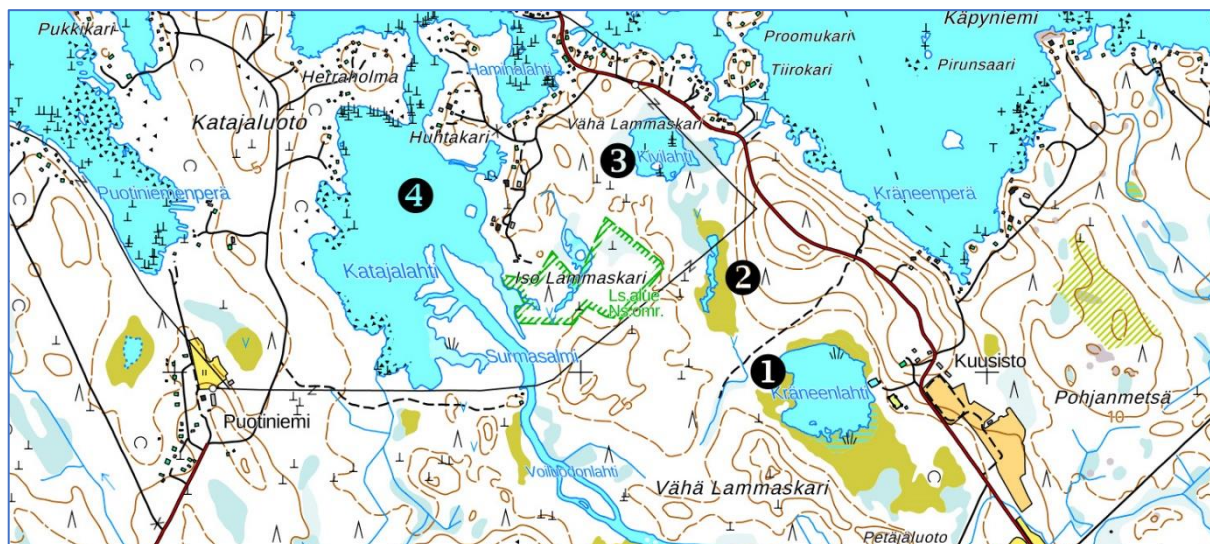
Figur 3.26. Kräneenlahti med utlopp (1) samt Kotokoskenoja (2) och västra och östra Kivilahti (3). Områdets största estuarium Katajalahti (4) till vänster i bild (kartan innehåller data från Lantmäteriverkets Terrängdatabas 8/2021).

Lekfisk: Gädda, abborre och mört. Vid besöket 4.6.1997 och 22.10.1997 konstaterades att vägtrumman i bäcken från Kivilahti spruckit och gått sönder och att nivåskillnaden till nedanförliggande bäckfåra var åtminstone 30 cm. Detta torde ha omöjliggjort fiskuppstigning. I vägtrumman var vattendjupet endast någon centimeter och vattnet rann under trummans botten genom en spricka. Detta var fallet även 22.10.1997. År 2019–2021 hade vägtrumman reparerats och även om den låg på bäckens botten konstaterades att fisken kunde stiga upp till Kivilahti (östra och västra delen). Fiskvandring till Kräneenlahti är inte längre möjlig.

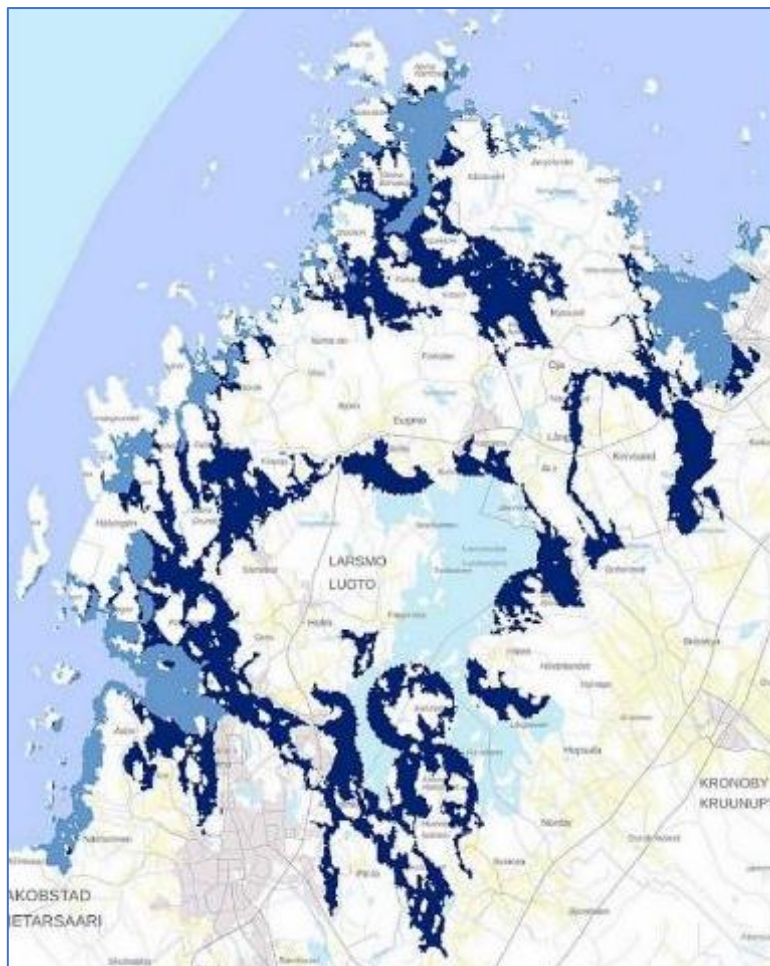
Figur 4.1.1. Områden som enligt VELMU-modellen är mycket gynnsamma (mörkblå), gynnsamma (blå) och ej gynnsamma (lila) yngelproduktionsområden för abborre (<http://paikkatieto.ymparisto.fi/velmu>).

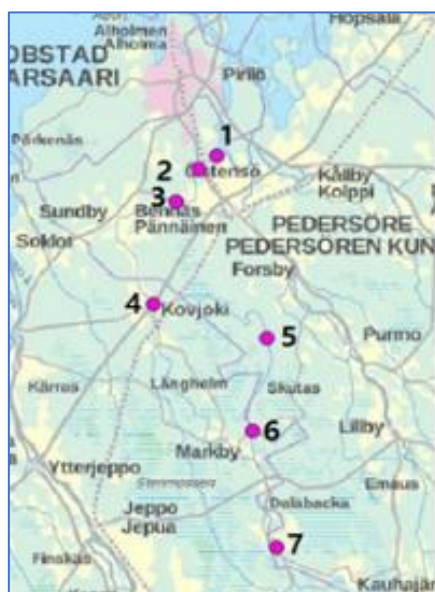
Figur 4.1.6. Provpunkter vid undersökning av surhetsläget i Kovjoki å 13 maj 2020. Nr 2 är ett biflöde från Sandåsen.

Våren 2020 gjordes en surhetskartering i olika delar av ån den 13.5 (tabell 4.1.11). I mynningen var pH-värdet 5,7. I det första utfallsdiket till huvudfåran från Sandåsnejden var pH-värdet 5,8 och sulfathalten 17 mg/l. Vid Remsan var sulfathalten hela 68 mg/l. Mellan Sundby och Åvist var pH-värdet mellan 5,6 och 6,1 och alla sulfathalter var lägre än 20 mg/l. Den ekologiska statusen i såväl huvudfåran som i Dalsbäcken, som mynnar i ån, är dålig p.g.a. höga metallhalter (kadmium, aluminium och nickel) (Bonde m.fl. 2016).

Tabell 4.1.11. Försurningsläget i Kovjoki å 13.5.2020 (se även figur 4.1.6) (Södra Österbottens NTM-central).

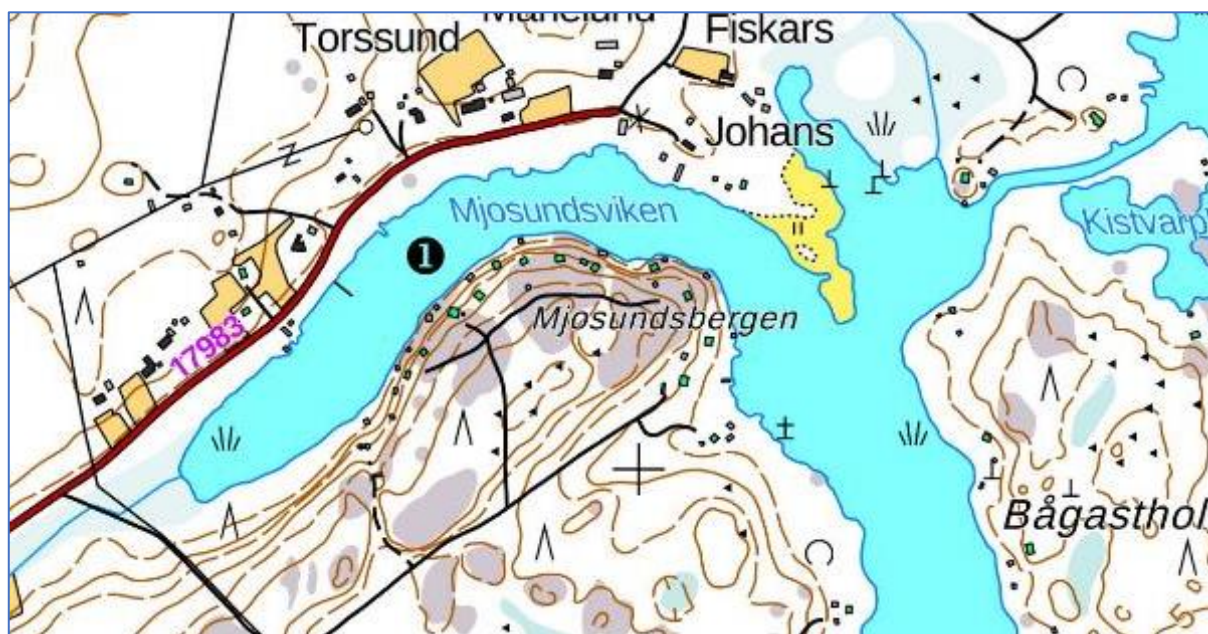
Figur 4.1.7. Mjosundsviken (1). (Kartan innehåller data från Lantmäteriverkets Terrängdatabas 4/2022).

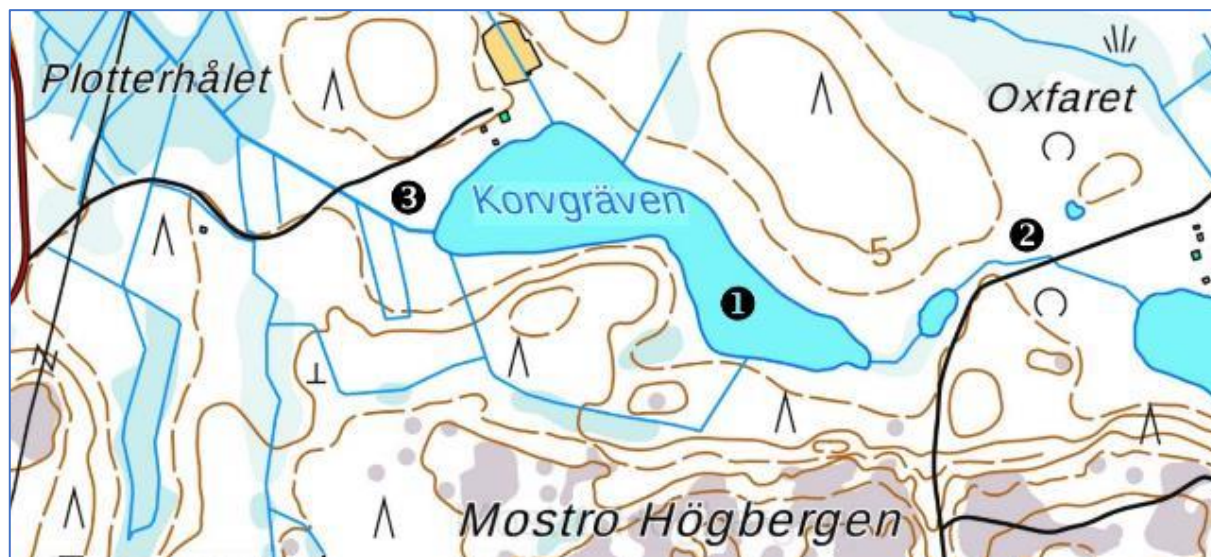
Figur 4.1.9. Korvgräven (1) med år 2009 restaurerat avsnitt av utlopps bäcken (2) och blockerat tidigare inlopp från Plotterhålet. (Kartan innehåller data från Lantmäteriverkets Terrängdatabas 4/2022).

Övrigt: Ett lyckat exempel på restaurering av småvattendrag som ett samarbete mellan fiskelaget och markägarna vid sjön. Bäckens österut har sprängts genom en våtmark men är efter restaureringen naturenlig längs merparten av loppet. I stranddelgeneralplanen från år 2008 har sjön och stränderna fått beteckningen /s = område med betydande naturvärden som skall bevaras i naturtillstånd frånsett byggplatser. Underhåll av befintliga båtleder, kanaler och diken är tillåtet. Själva bäcken har inte beaktats.

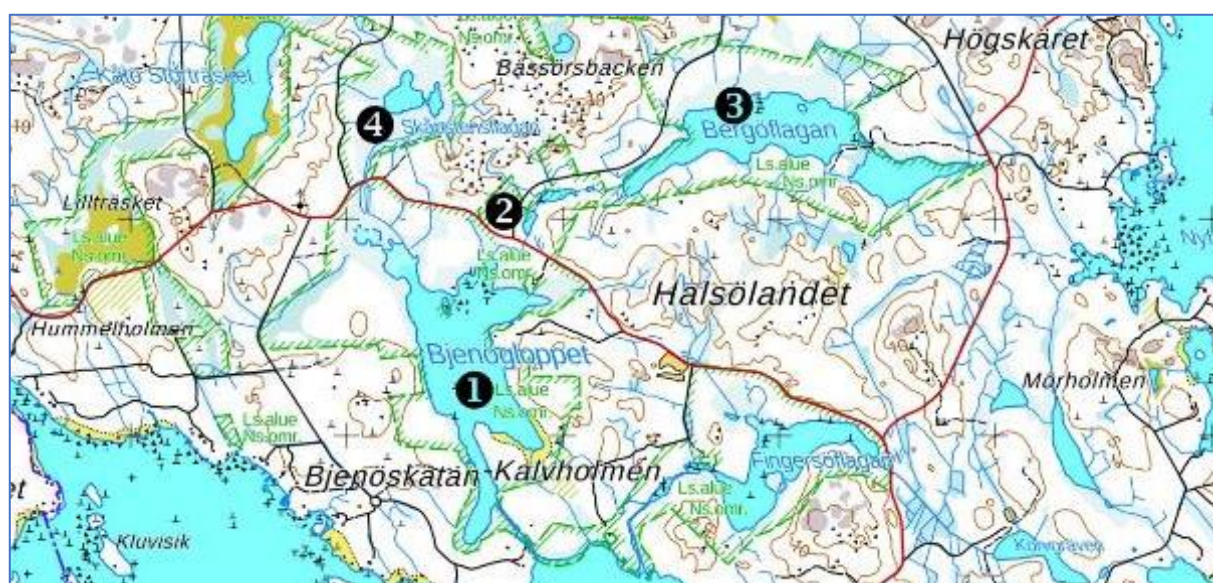
Figur 4.1.14. Bjenögloppet (1) med Gölen (2) samt Bergöflagan (3). Invid finns Skånstensflagan (4). (Kartan innehåller data från Lantmäteriverkets Terrängdatabas 4/2022).

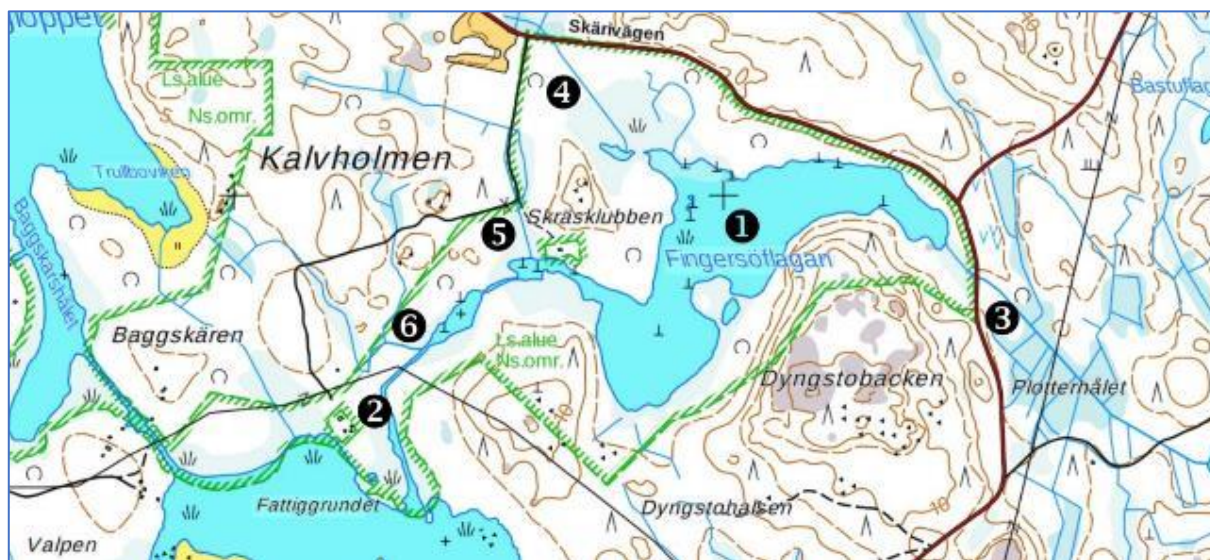
14. Fingersöflagan (Öja delägarlag)

Figur 4.1.16. Fingersöflagan (1) med muddrat utlopp (2) samt surt tillflöde från Plotterhålet (3) samt tre andra skogsdiken (4, 5 och 6). (Kartan innehåller data från Lantmäteriverkets Terrängdatabas 4/2022).

Fingersöflagan är ett stort glo på södra Kätölandet. Vid moränstränderna finns ställvis vassruggar. I vattnet växer abborrgräs och nate. Sjön har överlag rätt branta stränder. Utloppet utgjordes i början av 1970-talet i sin övre del av en 50 m lång fåra som var 1–2,4 m bred och ca 0,3–0,5 m djup. Efter det följde ett ca 2 ha stort vassbevuxet glo och därefter en 3,5–4 m bred och 0,3–0,5 djup ca 150 m lång fåra, som gick i en båge norrut och sedan söderut mot utloppet vid Fattiggrundet. Själva utloppet fanns vid siffran 2 i figur 4.1.16.

I utloppsbäckarna gjordes omfattande muddringar i början av 1970-talet. I dagens läge har den övre fåran muddrats till en 3,5 m bred och drygt 1 m djup kanal och en hög vall av muddermassor finns invid kanalen. Det nedre utloppet har rätats ut och muddrats till en bredd på 5,5 m och ett djup på ca 0,5 m. Härvid har gloet sänkts och dess yta är nu endast 0,5 ha. Utloppet muddrades ända till det dåvarande utloppet, som enligt läget för de dumpade muddermassorna var beläget ca 190 m norr om det nuvarande utloppet. Utgående från en flygbild har även det nybildade utloppet muddrats och muddringen är totalt ca 250 m lång (Wistbacka 2010).

Belastning: Förutom att gloets utlopp har förstörts av muddringar har Fingersöflagan problem med försurning. Enligt intervjuer med Öja fiskelag var sjön försurad p.g.a. nedfall från Outokumpu OY:s svavelsyrefabrik år 1966 (Lars Sundström). Detta skedde efter en torr sommar med häftiga höstregn. År 1963 grävdes ett nytt utlopp från Korvgräven till Fingersöflagan. Samtidigt dränerades det mycket sura området Plotterhålet för första gången (se tabell 4.1.20). Det är högst sannolikt att denna dränering inverkar på surheten i Fingersöflagan.

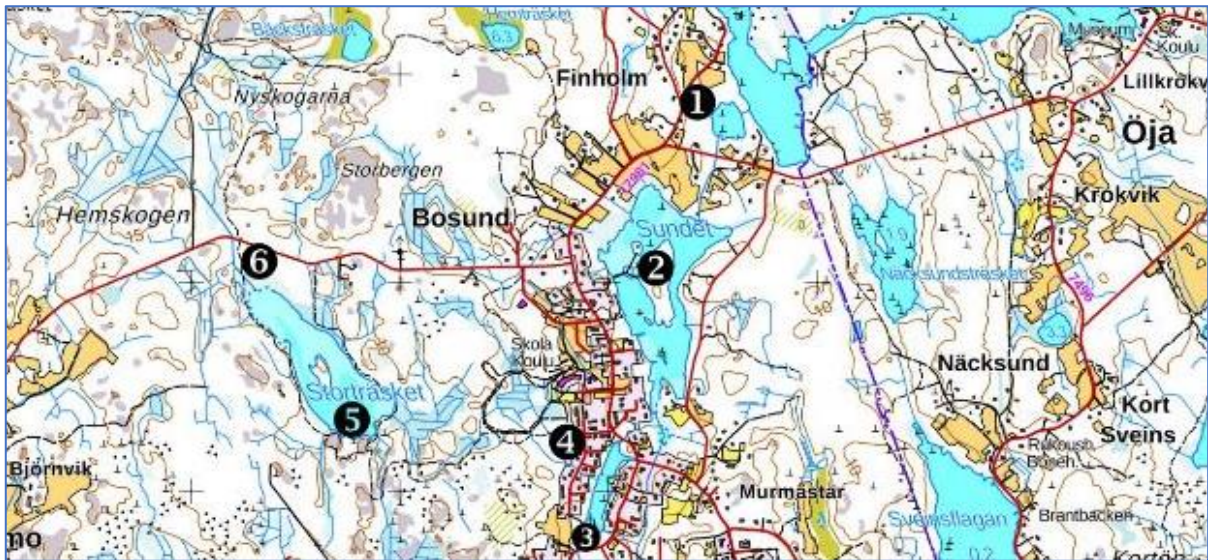
18. Västanpå, Hermassundet och Mellansundet (Eugmo bys delägarlag)

Figur 4.1.19. Västanpå (1), Hermassundet (2) och Mellansundet (3) med utlopp mot söder. Storträsket (5) har tidigare mynnat i Mellansundet via Skvalanbäcken (4) men numera leds vattnet mot norr längs ett utfallsdike (6). (Kartan innehåller data från Lantmäteriverkets Terrängdatabas 4/2022).

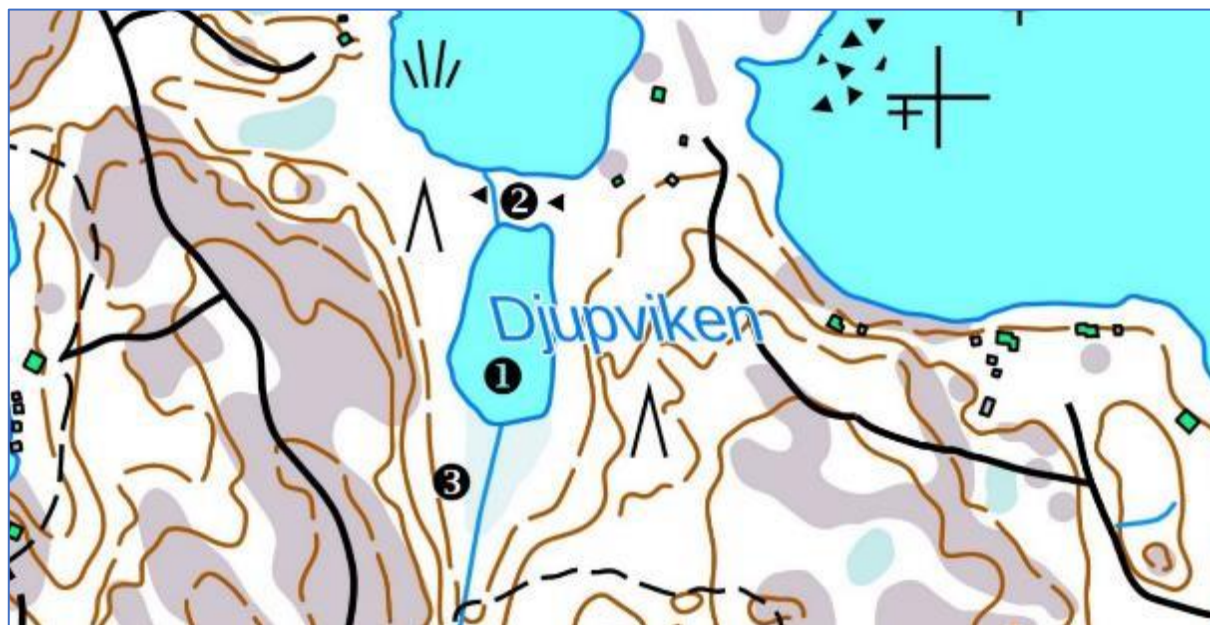
20b. Djupviken (Eugmo bys delägarlag)

Figur 4.1.22. Djupviken (1) med utloppsbäck i norr (2) och skogsdike i söder (3). (Kartan innehåller data från Lantmäteriverkets Terrängdatabas 4/2022).

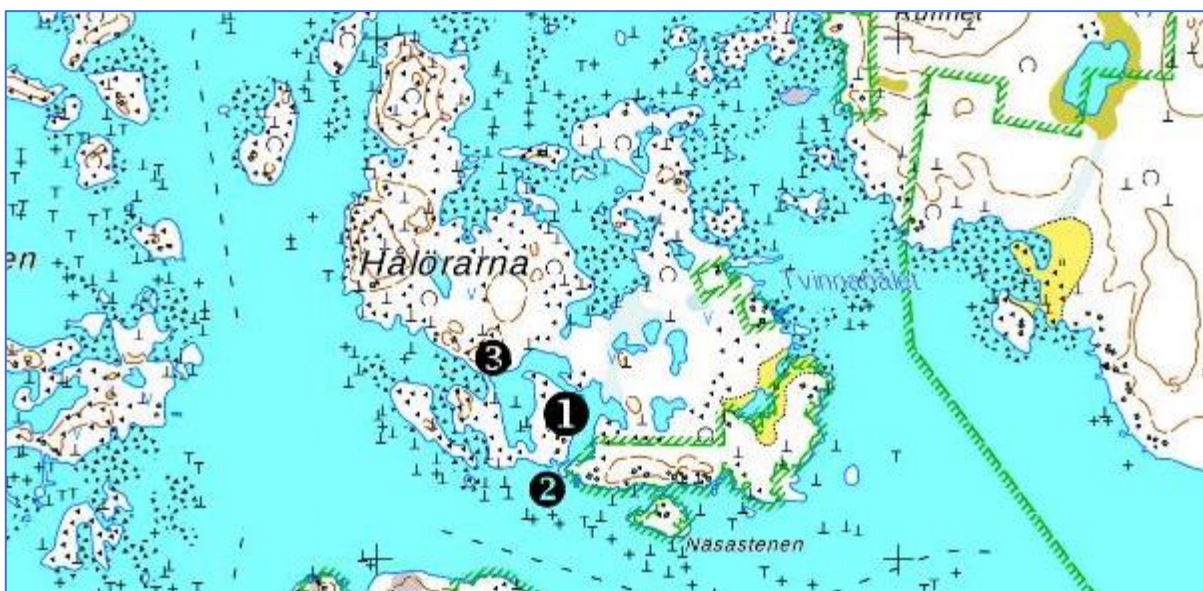
23. Glo på Hålörarna (Eugmo bys delägarlag)

Figur 4.1.25. Gloet på södra Hålörarna (1) med muddrat inlopp (2) och naturligt utlopp (3). (Kartan innehåller data från Lantmäteriverkets Terrängdatabas 4/2022).

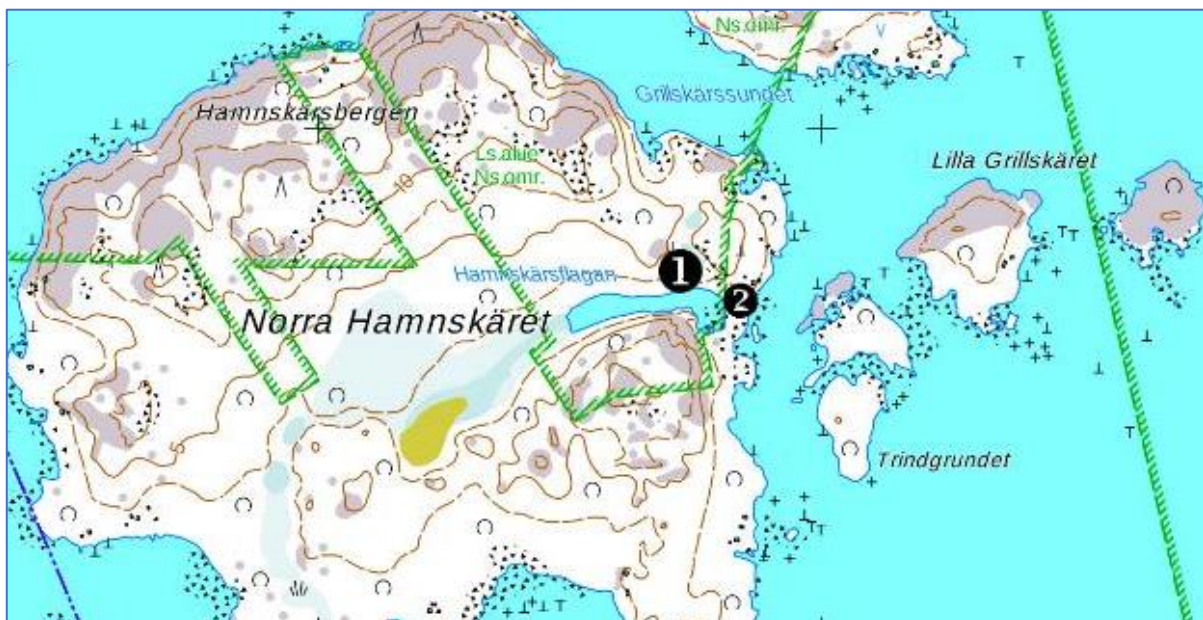
25. Hamnskärsflagan (Privata ägare)

Figur 4.1.27. Hamnskärsflagan (1) med naturbäck (2) (kartan innehåller data från Lantmäteriverkets Terrängdatabas 4/2022).

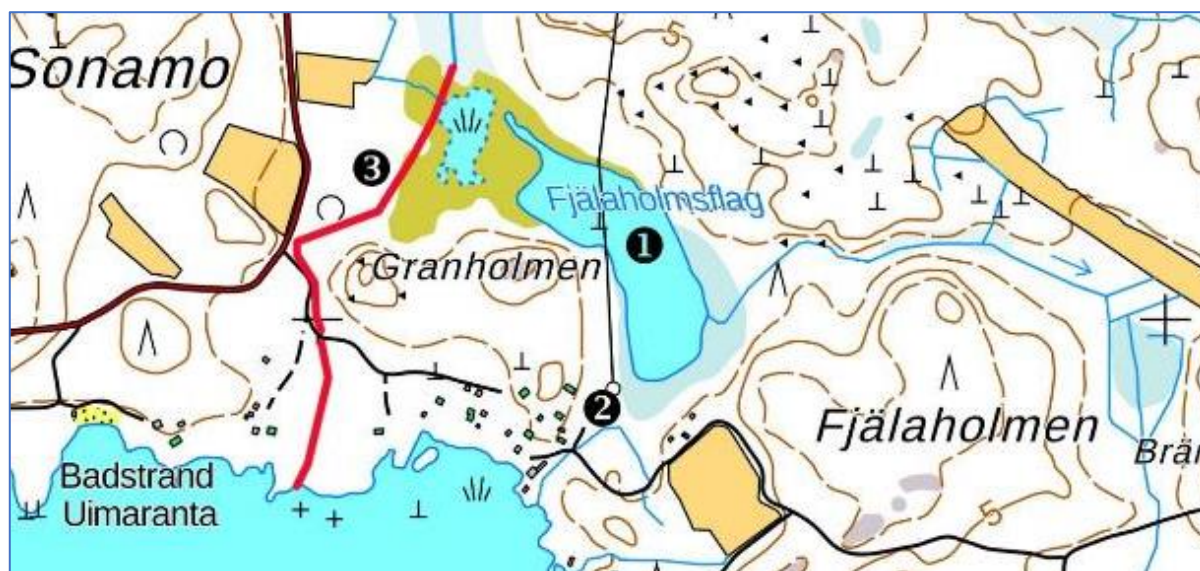
28. Fjälholmsflagan (Eugmo bys delägarlag)

Figur 4.1.30. Fjälholmsflagan (1) med uttorkad naturbäck (2) och dräneringsdike (3) som går förbi sjön. (Kartan innehåller data från Lantmäteriverkets Terrängdatabas 4/2022).

Övrigt: I det första förslaget till strandgeneralplan för Larsmo var Fjälaholmsflagan inritad som SL-område. Detta godkändes dock inte av markägarna. I strandgeneralplanen från år 2012 har Fjälaholmsflagan inte beaktats. Gloets bassäng var i naturtillstånd ännu år 2015 och det skulle således ha skyddats av Vattenlagen 2 kap. 11§. År 2016 fastställdes en delgeneralplan för området. Då fick gloet med strandområden beteckningen Luo-4. Med beteckningen har anvisats område som angetts värdefullt enligt Vattenlagen (587/2011) kap.3 2§ och Skogslagen (1093/1996) 10§, flada i naturtillstånd som är viktig lekplats för fisk och för häckande fågel. Planeringsbestämmelse: Området får inte ändras så att bevarandet av de för området specifika särdragen äventyras. Åtgärder som förändrar landskapet får inte utföras utan för ändamålet avsett tillstånd enligt markanvändnings- och bygglagens (132/1999) 128§. Regleringen av sjön skulle även ha förutsatt ett vattenhushållningstillstånd i enlighet med vattenlagen, eftersom den allvarligt skadat gloets ekologiska funktion. Man bör kontrollera om projektet genomförts på laglig grund.

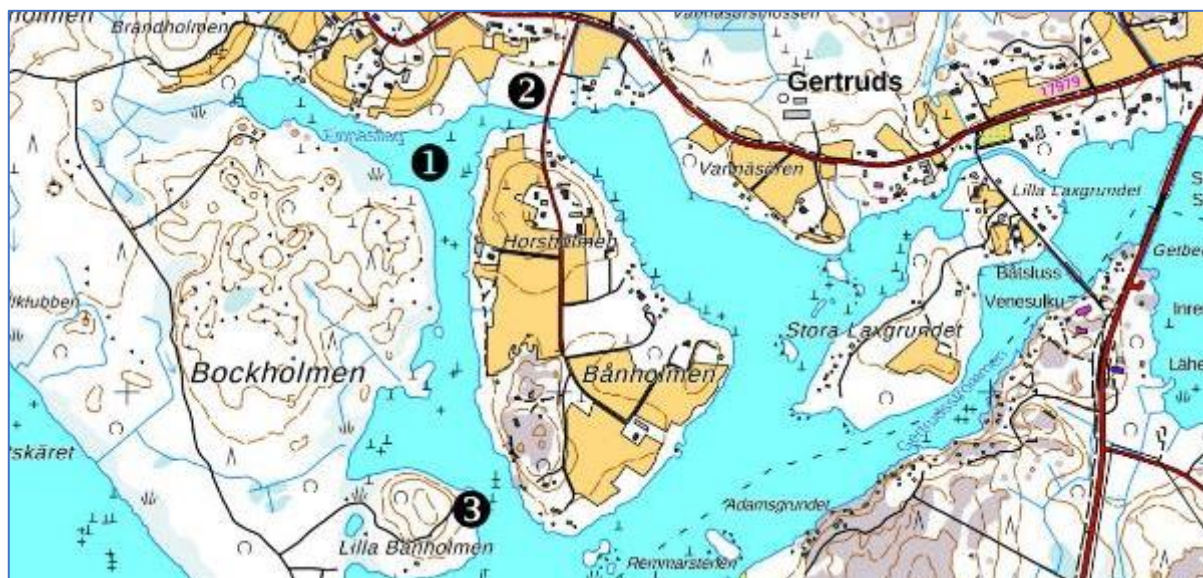
29. Finnäsflagan (Eugmo bys delägarlag)

Figur 4.1.31. Finnäsflagan (1) med muddrat sund (2) och naturligt utlopp (3). (Kartan innehåller data från Lantmäteriverkets Terrängdatabas 4/2022).

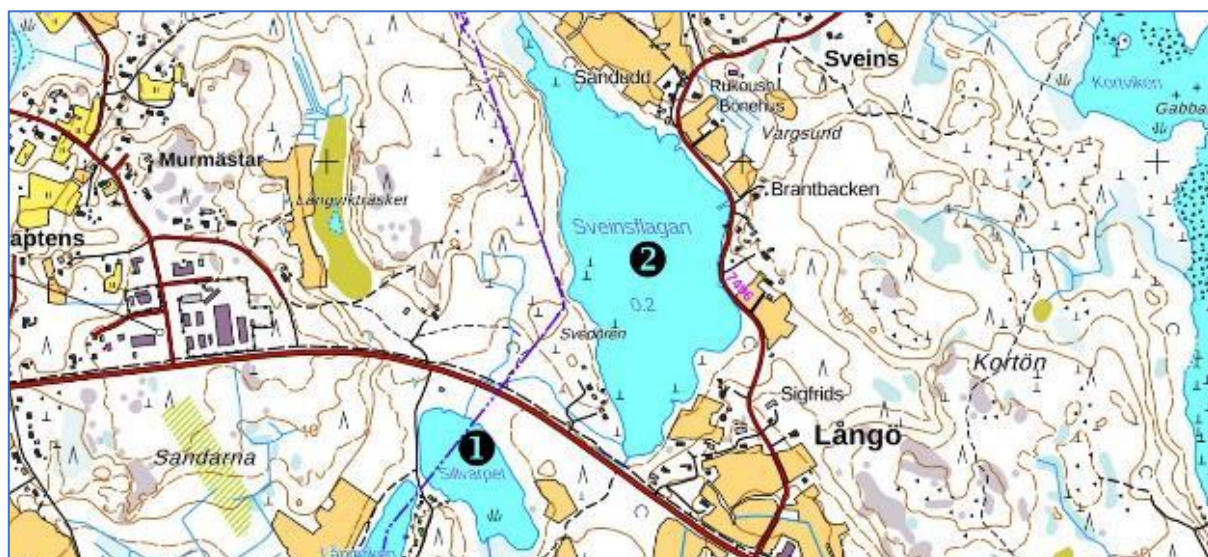
30. Sillvarpet och Sveinsflagan (Öja delägarlag)

Figur 4.1.32. Sillvarpet (1) och Sveinsflagan (2). (Kartan innehåller data från Lantmäteriverkets Terrängdatabas 4/2022).

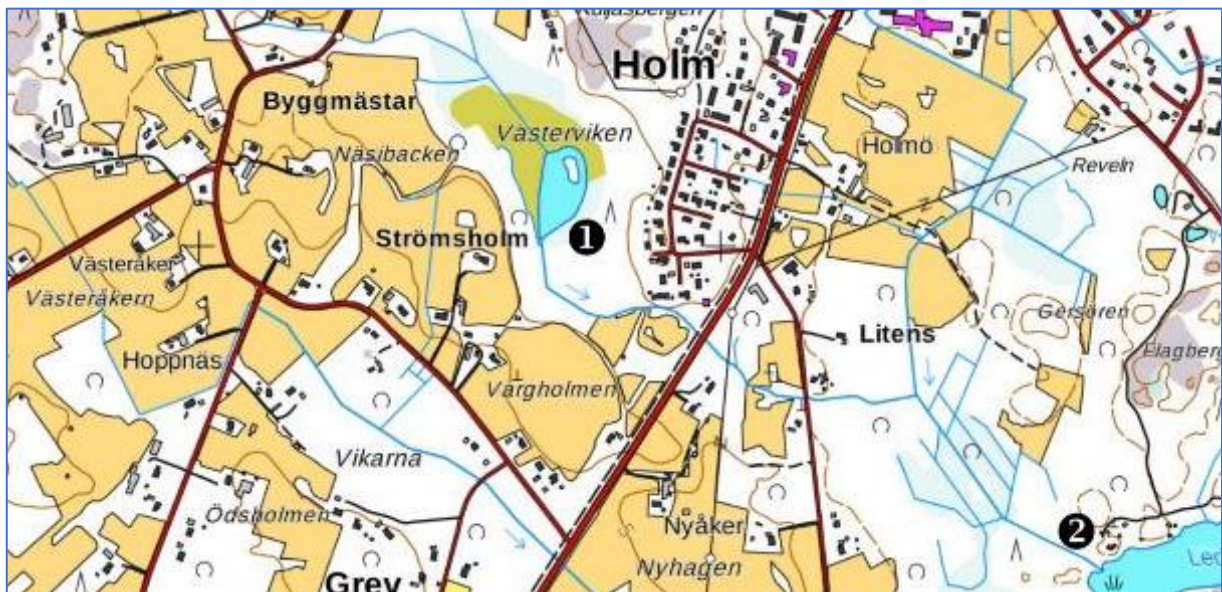
32. Leden-Kuddvadet-Rövarhamnen-Västerviken (Larsmo bys delägarlag/privata ägare)

Figur 4.1.34a. Västerviken (1) med utlopp i Leden (2). (Kartan innehåller data från Lantmäteriverkets Terrängdatabas 3/2022).

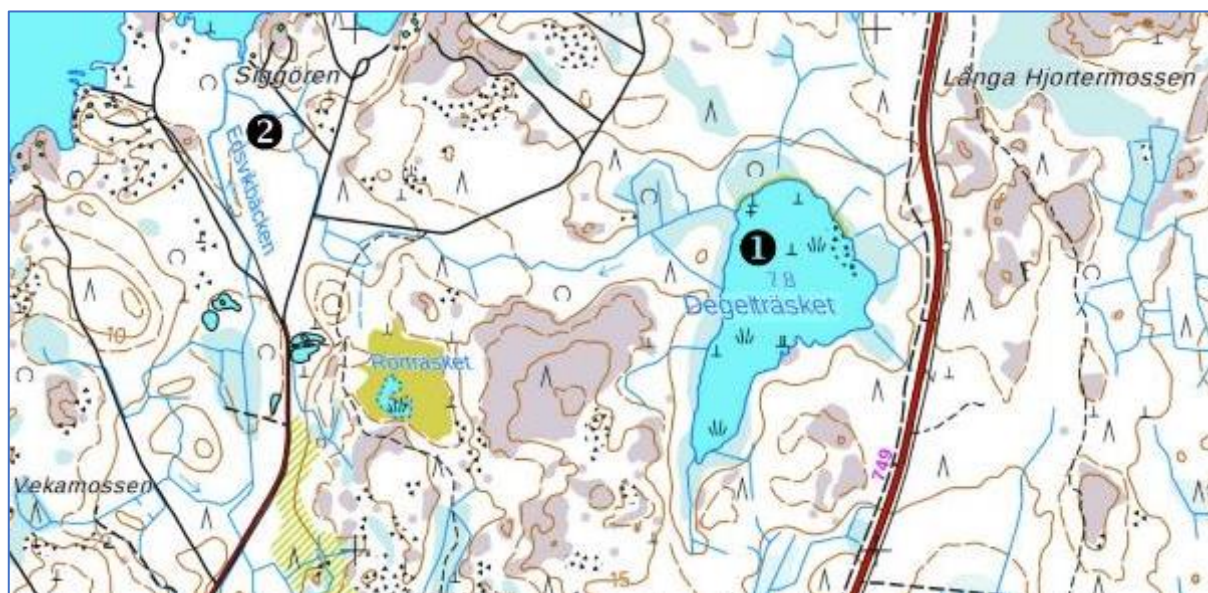
33. Degelträsket (Privata ägare)

Figur 4.1.35. Degelträsket (1) med utlopp vid Siggören (2). (Kartan innehåller data från Lantmäteriverkets Terrängdatabas 3/2022).

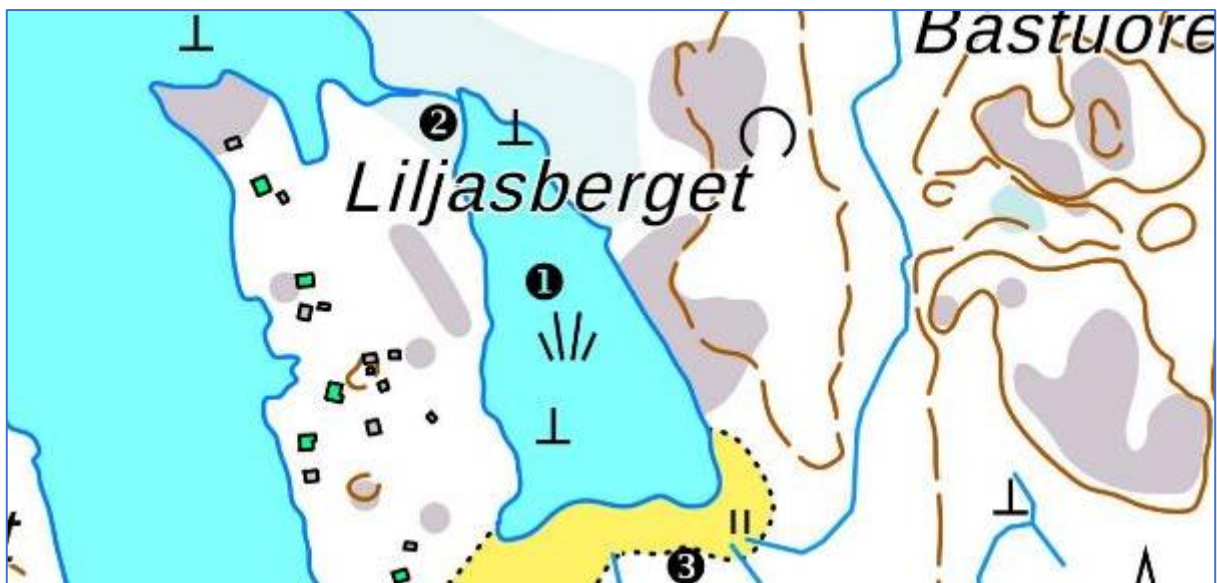
36. Glo vid Liljasberget (Larsmo bys delägarlag)

Figur 4.1.38. Gloet vid Liljasberget (1) med utlopp (2) samt 3 skogsdiken (3). (Kartan innehåller data från Lantmäteriverkets Terrängdatabas 3/2022).

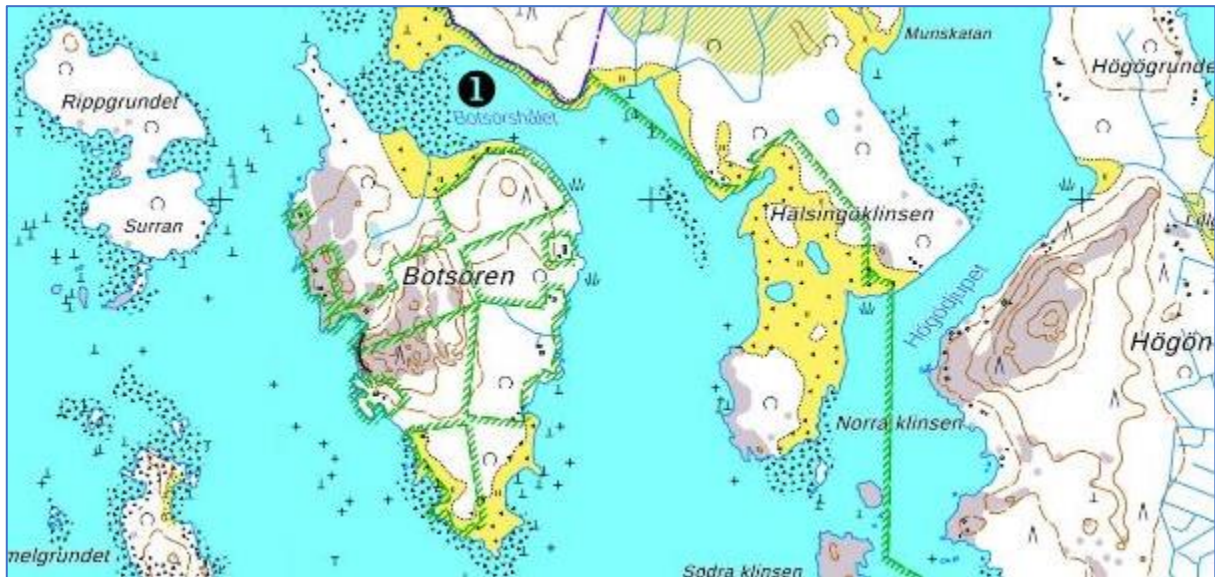
40 Botsörshålet (Larsmo bys delägarlag)

Figur 4.1.42. Botsörshålet (1). (Kartan innehåller data från Lantmäteriverkets Terrängdatabas 3/2022).

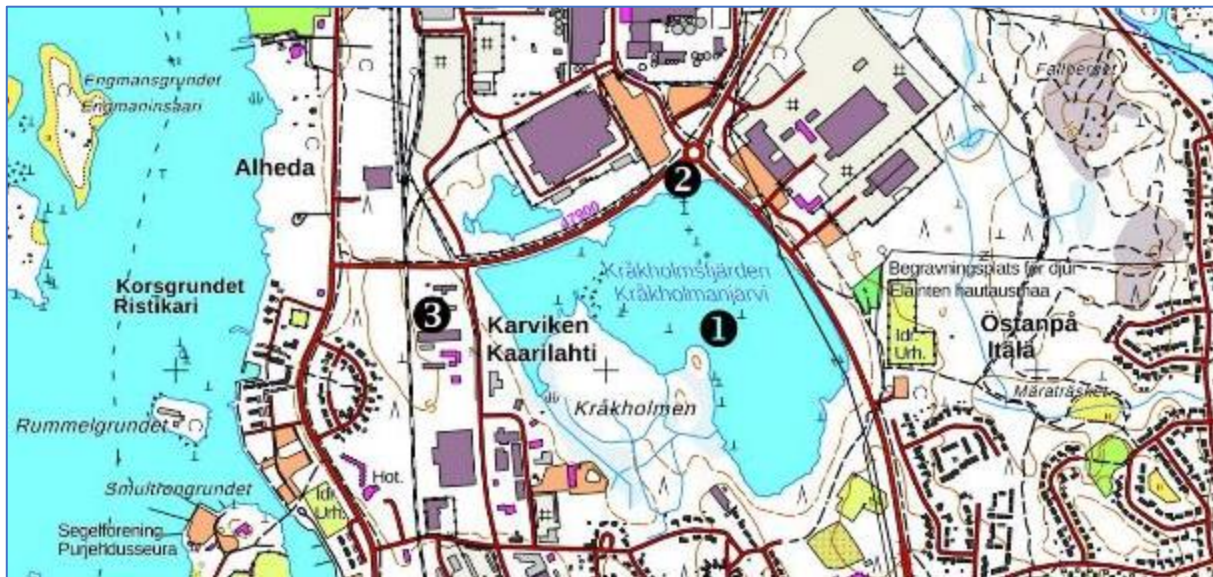
43. Kråkholsfjärden (Staden Jakobstad)

Figur 4.1.45. Kråkholsfjärden (1) med utlopp genom industriområde (2) och område för planerat nytt utlopp (3). (Kartan innehåller data från Lantmäteriverkets Terrängdatabas 3/2022).

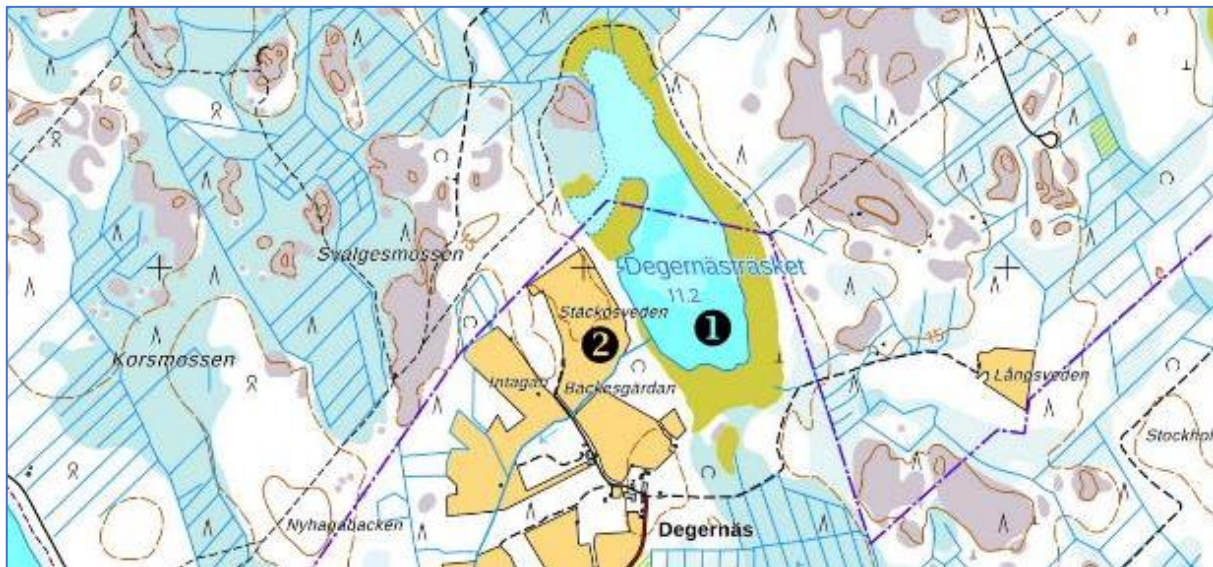
47. Degernästräsket (Privata ägare)

Figur 4.1.49. Degernästräsket (1) med utlopp (2). (Kartan innehåller data från Lantmäteriverkets Terrängdatabas 3/2022).

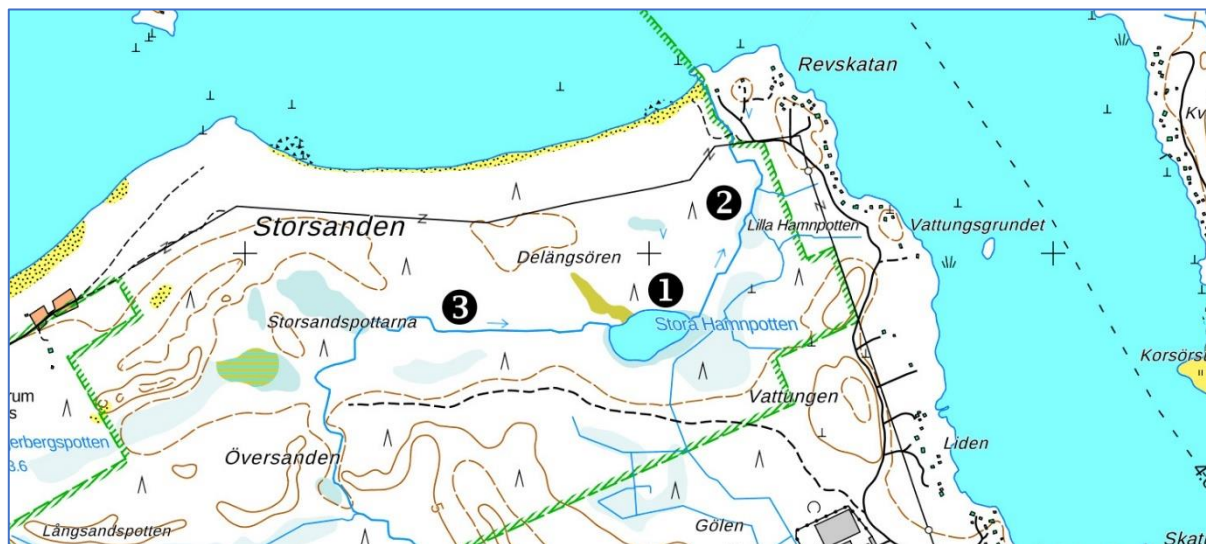
Figur 4.2.20. Stora Hamnpotten (1) samt Lilla Hamnpotten (2) och nedre loppet av Träskesbäcken (3). (Kartan innehåller data från Lantmäteriverkets Terrängdatabas 3/2022).

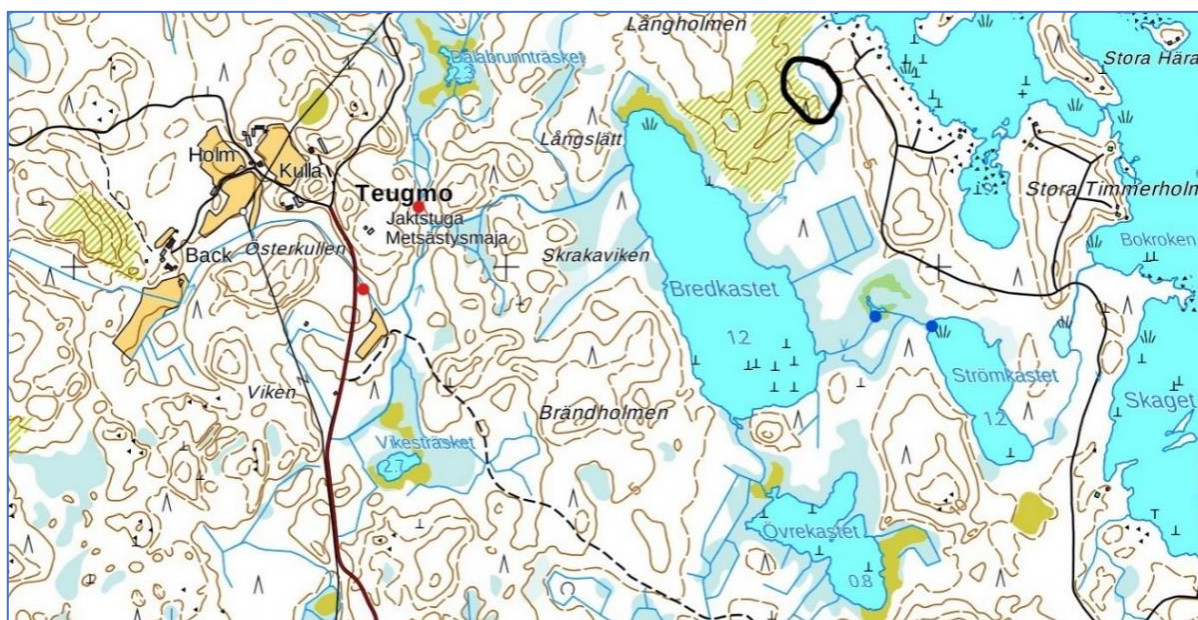
Figur 5.2.25. Bredkastet-Strömkastets sjösystem i Teugmo. De röda punkterna indikerar de mest försurande tillflödena till systemet, de blå punkterna potentiella vandringshinder, och den svarta cirkeln på Bredkastets bäck märker ut var det rekommenderas att göra viloplats för fisk, till exempel genom att placera ut stenar i bäcken. (Kartan innehåller data från Lantmäteriverkets Terrängdatabas 10/2020)

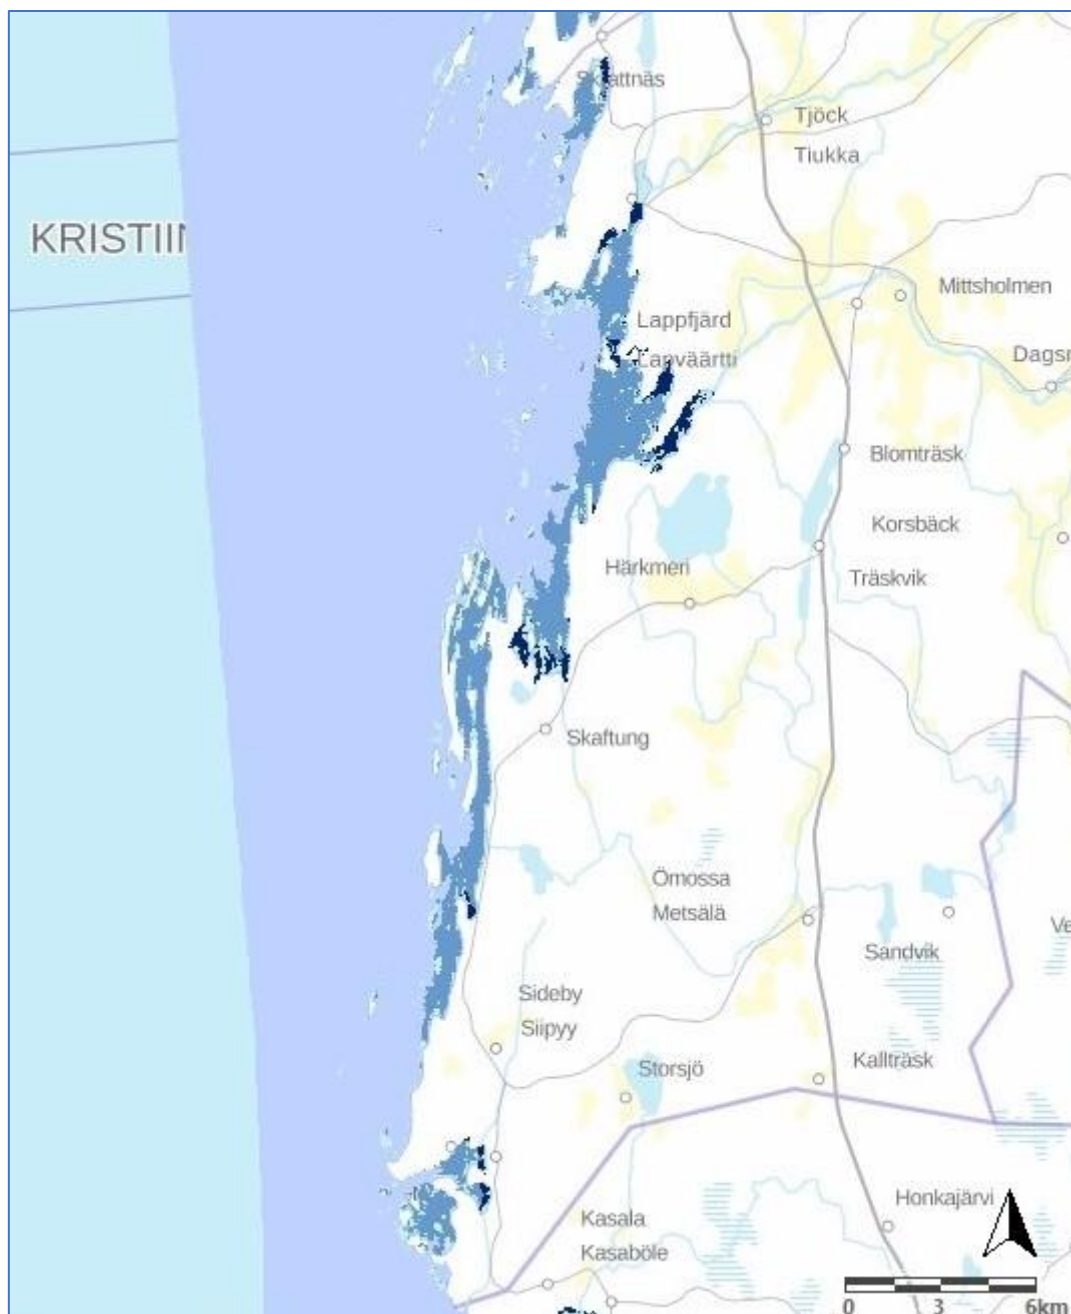
Figur 7.2. Områden som enligt VELMU-modellen är mycket gynnsamma (mörkblå), gynnsamma (blå) och ej gynnsamma (lila) yngelproduktionsområden för abborre (<http://paikkatieto.ymparisto.fi/velmu>).

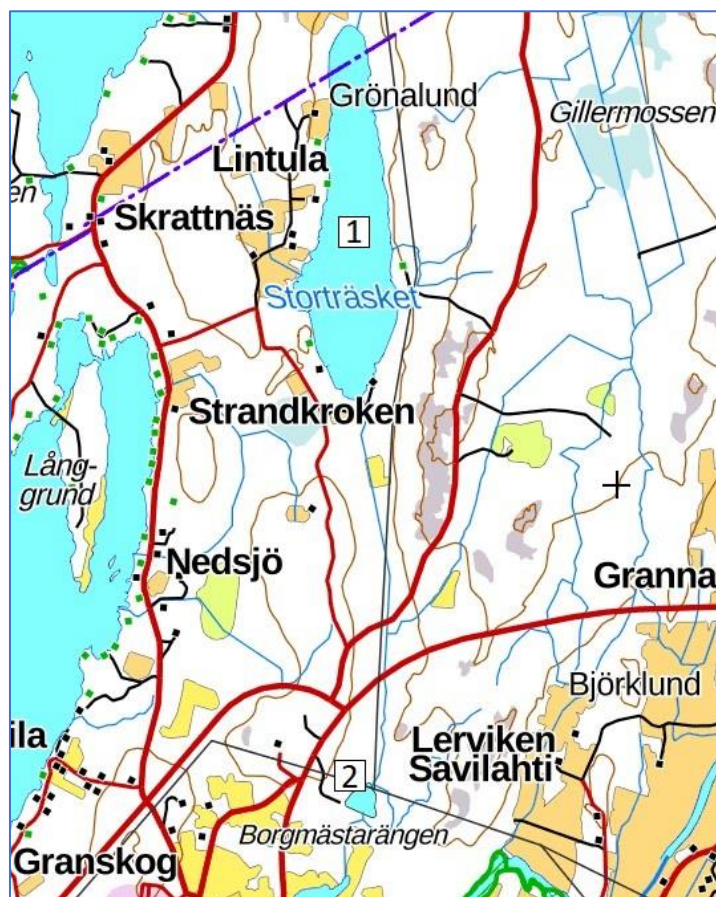
Figur 7.5. Storträsket (1) och Kristinestad vattentag (2) (kartan innehåller data från Lantmäteriverkets Terrängdatabas 3/2023).
