# De kustnära småvattnen som fiskelekplatser i Österbotten och Mellersta Österbotten 2020–2022

## Kapitel 4. Norra Kust-Österbottens fiskeriområde

# Kapitel 4.1. Norra Kust-Österbottens fiskeriområde, delområde Öja-Larsmo-Jakobstad

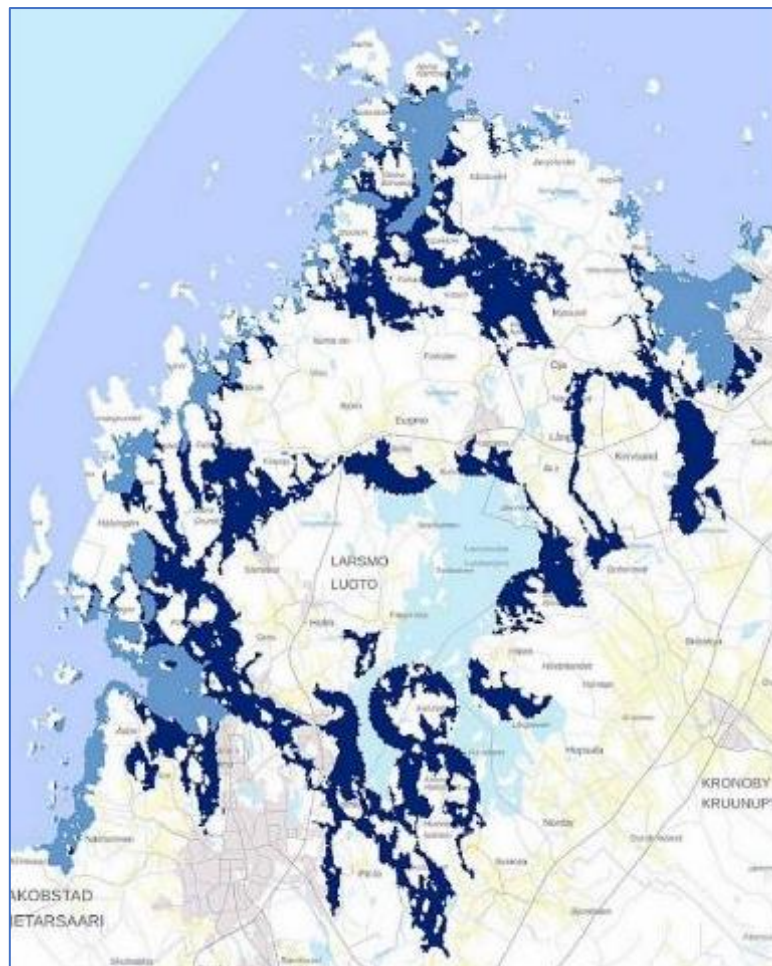
Figur 4.1.1. Områden som enligt VELMU-modellen är mycket gynnsamma (mörkblå), gynnsamma (blå) och ej gynnsamma (lila) yngelproduktionsområden för abborre (<http://paikkatieto.ymparisto.fi/velmu>).

I området finns rätt stora områden som är klassade som mycket gynnsamma yngelområden för abborre, men alla områden torde inte vara verifierade med yngelkartering. Nämnas kan att Larsmo-Öjasjön inte ingår i utvärderingen och de områden som ritats in på kartan torde ha modellerats som om de vore havsvikar. Det är möjligt att Larsmo-Öjasjön till betydande del är lämplig för abborryngel eftersom vattenområdena är grunda och vattnet humusfärgat. För Larsmosjön har en modell som presenterar områden lämpliga för lakryngel gjorts av Hudd m.fl. (2007).

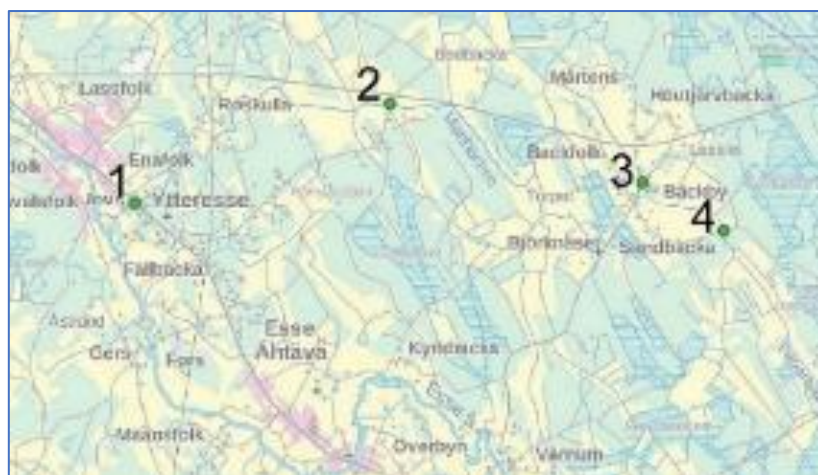
Figur 4.1.4. Provpunkter i Bäckbybäcken 26.5.2020.

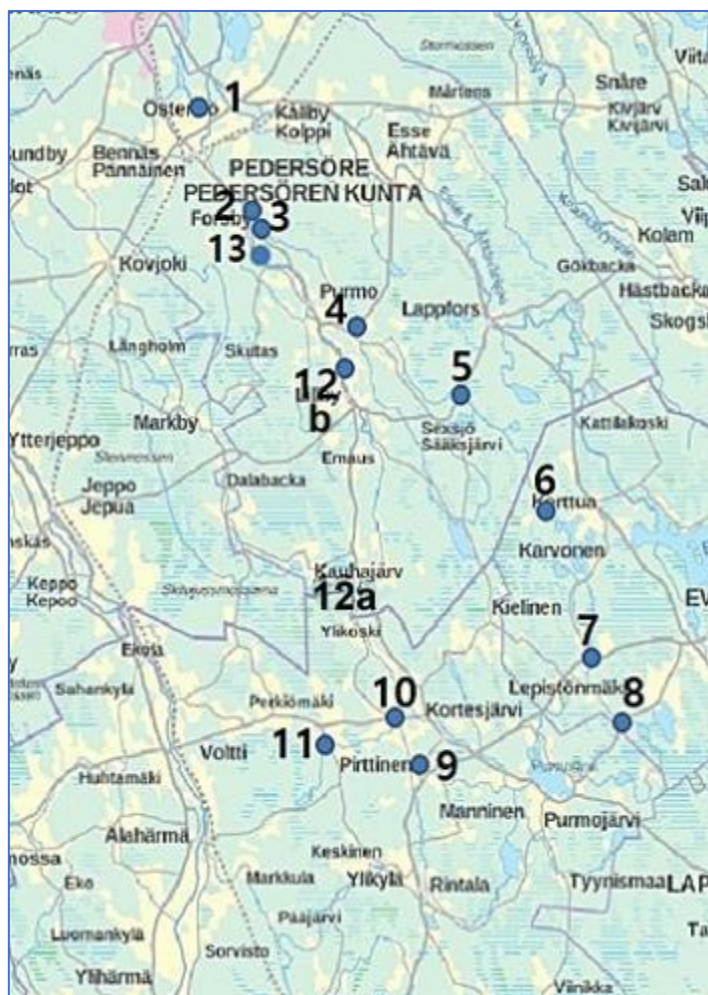
Figur 4.1.5. Provpunkter vid undersökning av försurningsläget i Purmo å 27 april 2020.

Tabell 4.1.9. Försurningsläget i Purmo å 27.4.2020 (se även figur 4.1.5) (Södra Österbottens NTM-central).

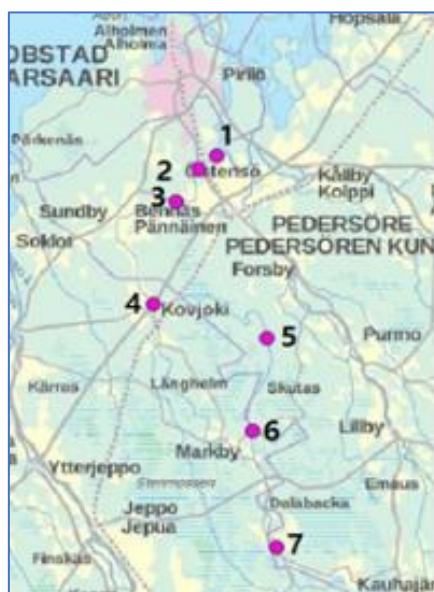
Figur 4.1.6. Provpunkter vid undersökning av surhetsläget i Kovjoki å 13 maj 2020. Nr 2 är ett biflöde från Sandåsen.

Våren 2020 gjordes en surhetskartering i olika delar av ån den 13.5 (tabell 4.1.11). I mynningen var pH-värdet 5,7. I det första utfallsdiket till huvudfåran från Sandåsnejden var pH-värdet 5,8 och sulfathalten 17 mg/l. Vid Remsan var sulfathalten hela 68 mg/l. Mellan Sundby och Åvist var pH-värdet mellan 5,6 och 6,1 och alla sulfathalter var lägre än 20 mg/l. Den ekologiska statusen i såväl huvudfåran som i Dalsbäcken, som mynnar i ån, är dålig p.g.a. höga metallhalter (kadmium, aluminium och nickel) (Bonde m.fl. 2016).

Tabell 4.1.11. Försurningsläget i Kovjoki å 13.5.2020 (se även figur 4.1.6) (Södra Österbottens NTM-central).

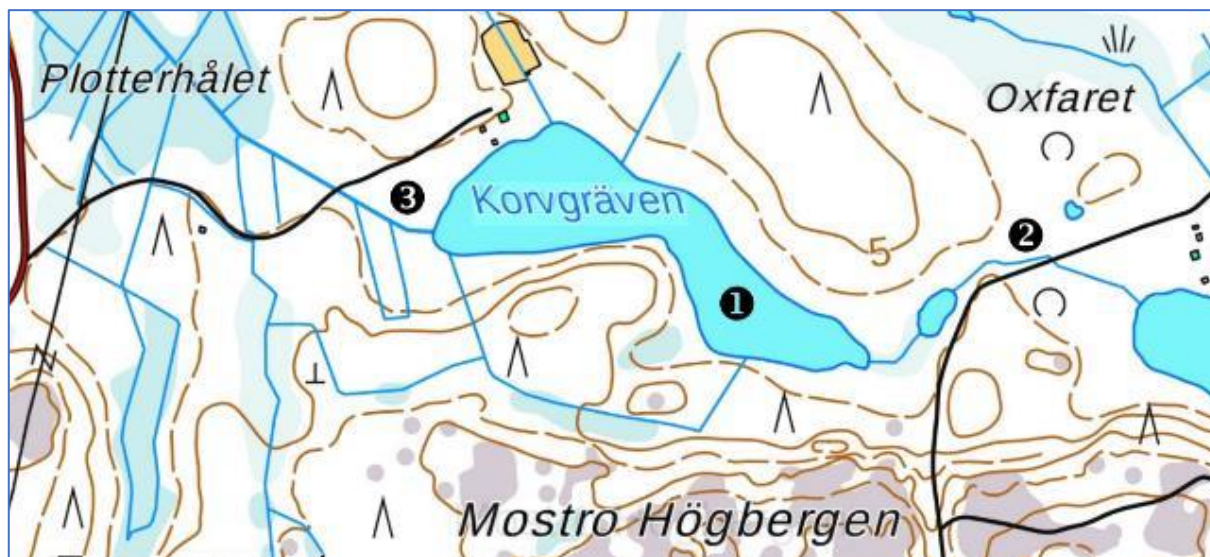
Figur 4.1.9. Korvgräven (1) med år 2009 restaurerat avsnitt av utlopps bäcken (2) och blockerat tidigare inlopp från Plotterhålet. (Kartan innehåller data från Lantmäteriverkets Terrängdatabas 4/2022).

**Övrigt:** Ett lyckat exempel på restaurering av småvattendrag som ett samarbete mellan fiskelaget och markägarna vid sjön. Bäckens österut har sprängts genom en våtmark men är efter restaureringen naturenlig längs merparten av loppet. I stranddelgeneralplanen från år 2008 har sjön och stränderna fått beteckningen /s = område med betydande naturvärden som skall bevaras i naturtillstånd frånsett byggplatser. Underhåll av befintliga båtleder, kanaler och diken är tillåtet. Själva bäcken har inte beaktats.

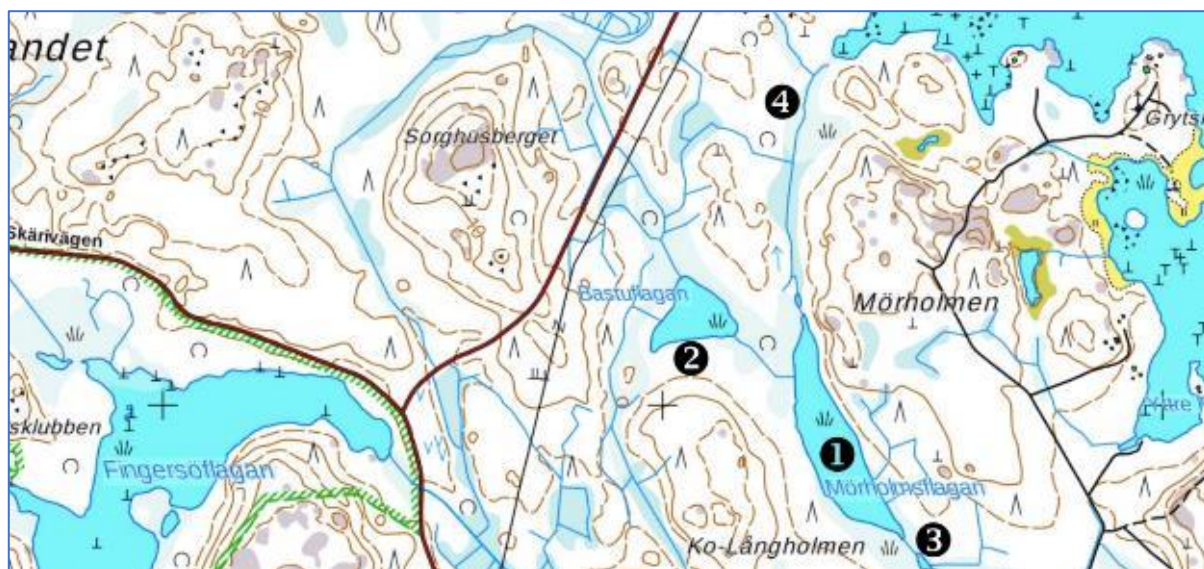
Figur 4.1.10. Mörholmsflagan (1) och Bastuflagan (2) med år 1990 och 1995 restaurerat avsnitt av utloppsbacken (4) och ett konstgjort utlopp/skogsdikey (3), som leder en del av vatten från Mörholmsflagan söderut. (Kartan innehåller data från Lantmäteriverkets Terrängdatabas 4/2022).

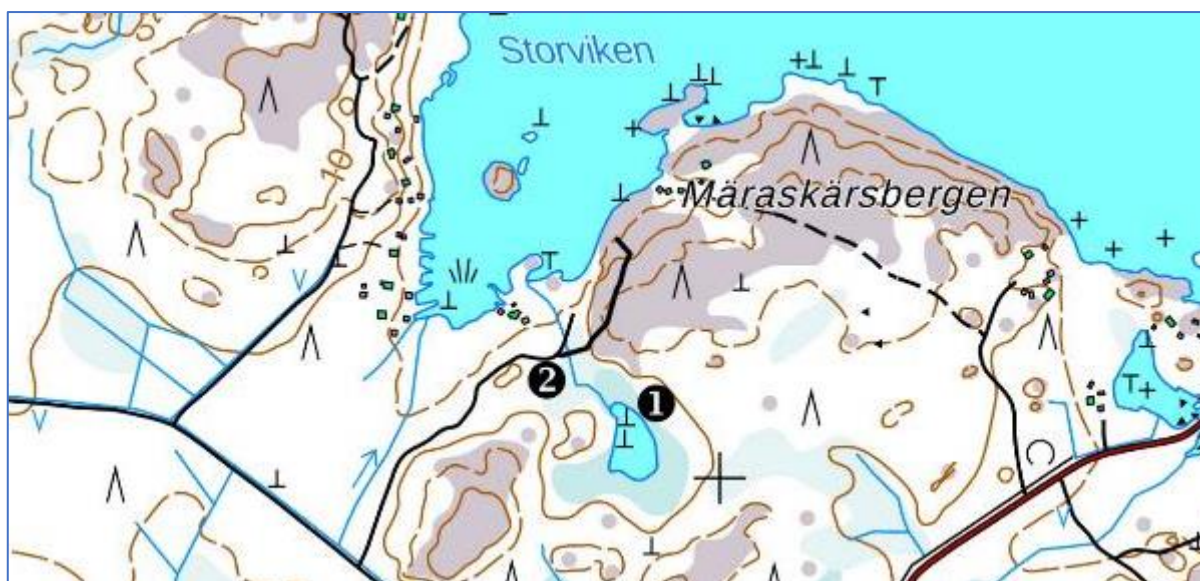
Figur 4.1.11. Insjön vid Storviken (1) med 2 villavägar (2) som korsar utloppsrännilen. (Kartan innehåller data från Lantmäteriverkets Terrängdatabas 4/2022).

**Övrigt:** Torde vara ett skyddat vattendrag enligt vattenlagen 2 kap 11§. Insjön och hållmarkerna vid Måraskärsbergen har klassats som ett värdefullt landskapsområde (**AM**) men vid uppgörande av detaljplan för östra Storviken år 2013 hade en ny byggplats placerats norr om rännilen, vilket innebar att en väg byggdes över rännilen. Insjön har fått SL-beteckning.

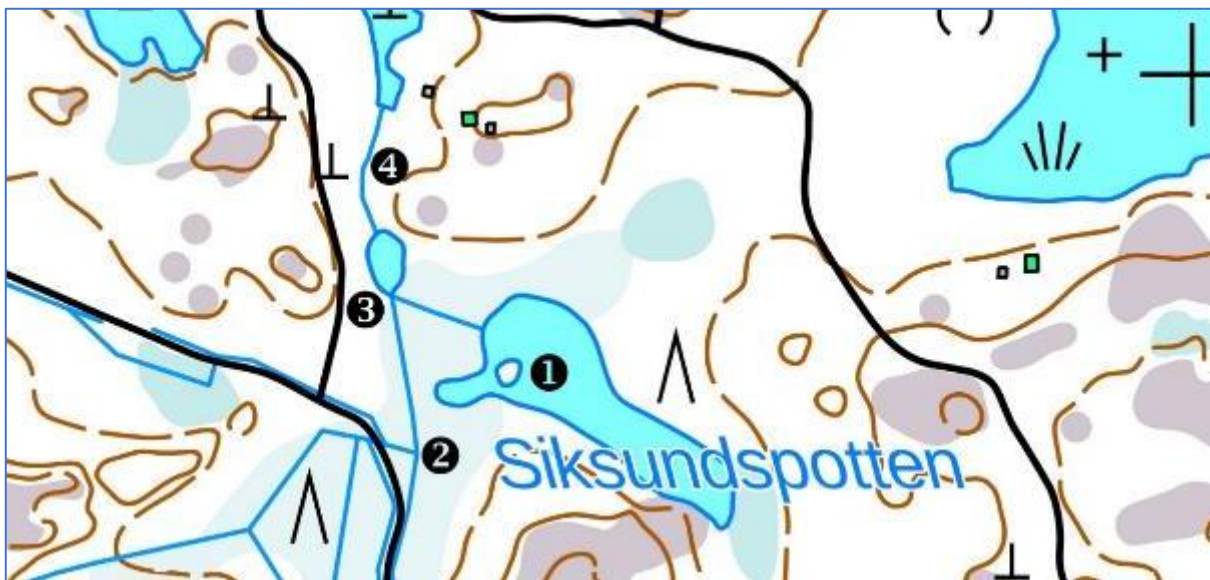
Figur 4.1.12. Siksundspotten (1) med skogsdiken (2) samt ny villaväg (3) invid utloppsbacken (4). (Kartan innehåller data från Lantmäteriverkets Terrängdatabas 4/2022).

**Belastning:** Skogsdiken har i början av 1980-talet dragits till sjön från söder och sydväst. För att minska på den försurande belastningen har båda diken nedre gemensamma lopp i augusti 1993 dämats upp och letts till Vändörsviken väster om utloppet. Detta ledde till att vattenflödet i utloppsbäcken minskade eftersom avrinningsområdet minskade med 20 ha. Så var fallet ännu år 2002 (Wikström 2004). Numera går skogsdikena förbi sjön och direkt till en göl i utloppsbäcken. Under senare år har en villaväg byggts invid bäckens västra strand och den förstör landskapsbilden invid bäcken, fastän skogen inte har kalhuggits. Området kan tjäna som ett exempel på problematiken med sura diken i små tillrinningsområden. Villavägen påvisar att bevarandet av miljöer vid småvatten borde prioriteras högre i samband med vägförrättningar.

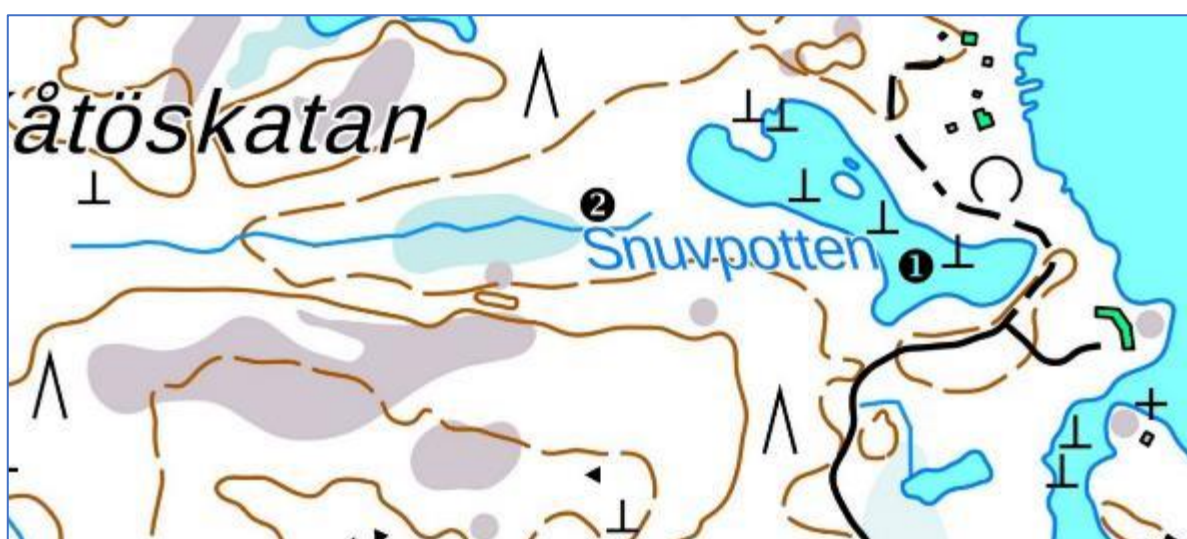
Figur 4.1.13. Snuvpotten (1) med skogsdike (2). (Kartan innehåller data från Lantmäteriverkets Terrängdatabas 4/2022).

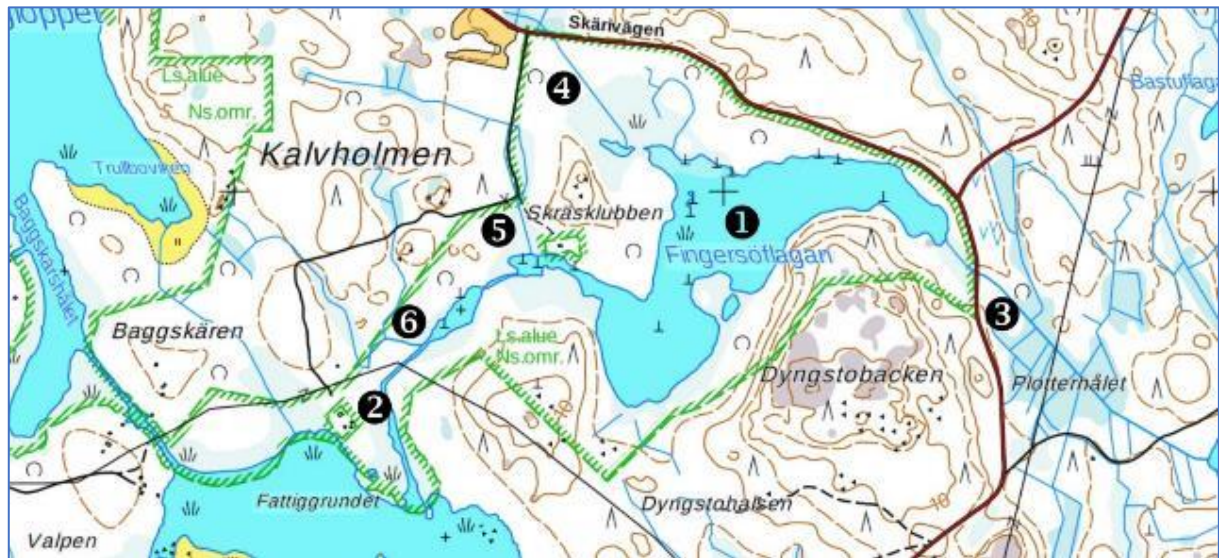
Figur 4.1.16. Fingersöflagan (1) med muddrat utlopp (2) samt surt tillflöde från Plotterhålet (3) samt tre andra skogsdiken (4, 5 och 6). (Kartan innehåller data från Lantmäteriverkets Terrängdatabas 4/2022).

**Övrigt:** Fingersöflagan ingår i strandskyddsprogrammet och i Natura 2000-nätverket. I stranddelgeneralplanen från år 2008 har sjön och stränderna fått beteckningen /s = område med betydande naturvärden som skall bevaras i naturtillstånd frånsett byggplatser. Underhåll av befintliga båtleder, kanaler och diken är tillåtet. Även bäckarna ingår i skyddsområdet. Strandområdena och Fingersöflagan är numera fredade enligt naturskyddslagen (Fig. 4.1.16)

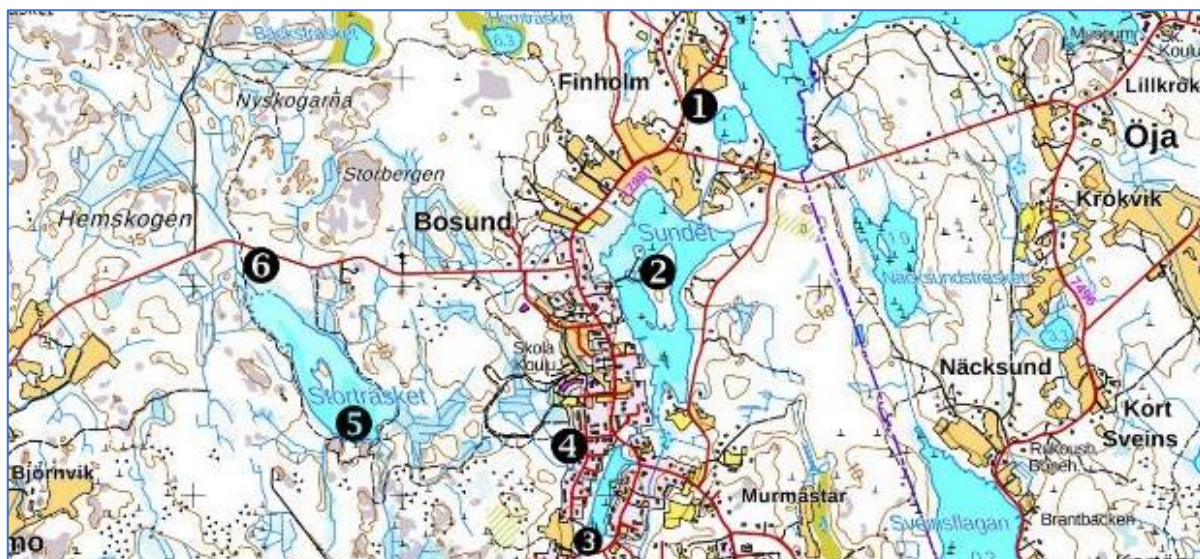
Figur 4.1.19. Västanpå (1), Hermassundet (2) och Mellansundet (3) med utlopp mot söder. Storträsket (5) har tidigare mynnat i Mellansundet via Skvalanbäcken (4) men numera leds vattnet mot norr längs ett utfallsdike (6). (Kartan innehåller data från Lantmäteriverkets Terrängdatabas 4/2022).

Västanpå, Hermassundet och Mellansundet har tidigare utgjort delar av ett sund som gått mellan Bosund och Öja. Mellansundet har fortfarande ett utlopp som leder ut till söder in i Larsmosjön vid Svennasminne och ett som leder ut till Hermassundet. Vattendraget utgör således en bifurkation.

**Storträsket** har sänkts på 1960-talet och utfallsdiket är 2,5 km långt och mynnar nu i Fränsvikfjärden. Innan sänkningen mynnade den huvudsakliga utloppsbacken (Skvalanbäcken, 1,3 km lång) i Mellansundet i Bosund by. Som en följd av sänkningen är sjöns norra del helt igenvuxen och påminner ställvis om ett kärr. Sjöns östra del har ombildats till en öppen myr med endast ett smalt stråk av vatten. Dylagret i bassängens östra del är mer än 2 m djupt. Vegetationen i övrigt är frodig och består av starr, vitmossa, hästsvans, vattenmossa, vass, kaveldun m.m. Av de ursprungliga 18 hektaren kan endast mellan 6 och 7 karakteriseras som en sjö i dagens läge. Vattenvolymen i sjön är dock liten i förhållande till den ytan (Wistbacka, B. 2018).

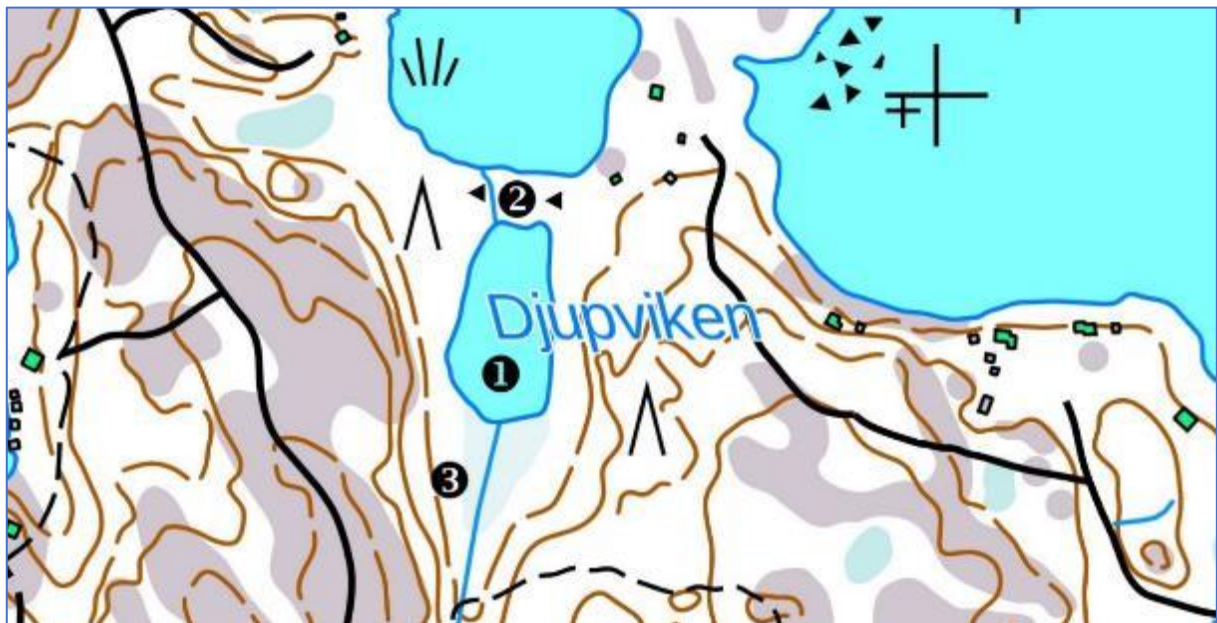
Figur 4.1.22. Djupviken (1) med utloppsbäck i norr (2) och skogsdike i söder (3). (Kartan innehåller data från Lantmäteriverkets Terrängdatabas 4/2022).

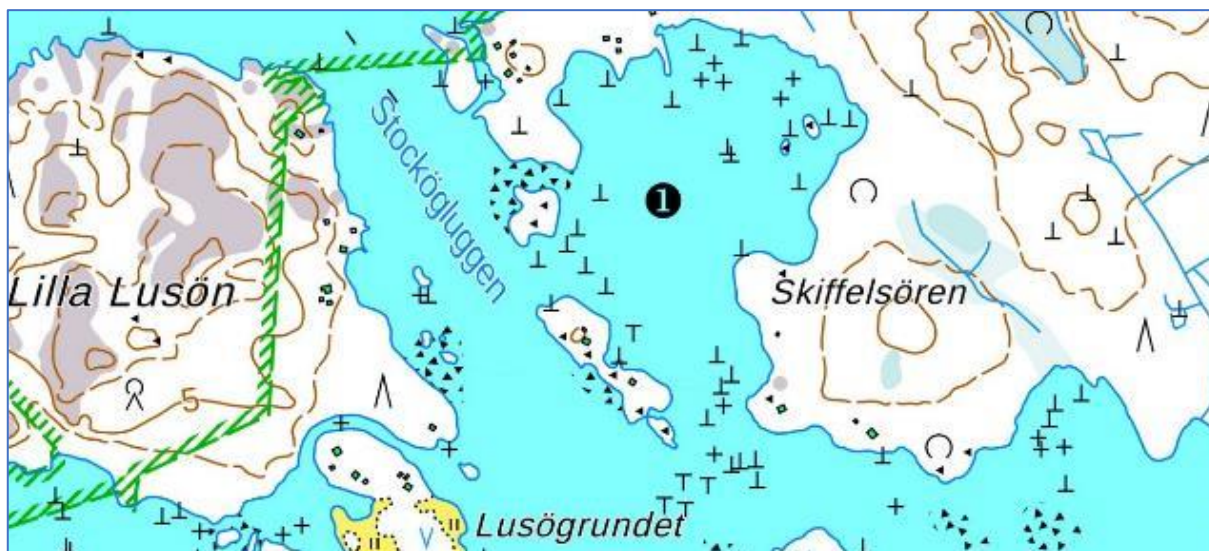
Figur 4.1.23. Stocköviken (1) med sund i norr (2) och i söder (3). (Kartan innehåller data från Lantmäteriverkets Terrängdatabas 4/2022).

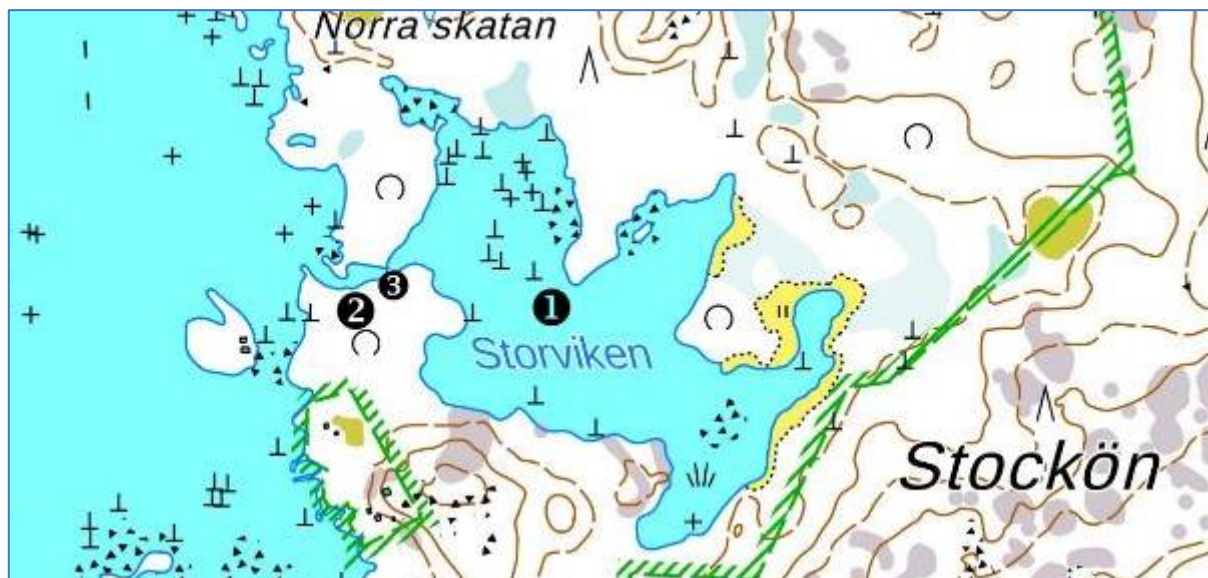
Figur 4.1.24. Stockö Storviken (1) med muddrat inlopp (2) och verkdam (3). (Kartan innehåller data från Lantmäteriverkets Terrängdatabas 4/2022).

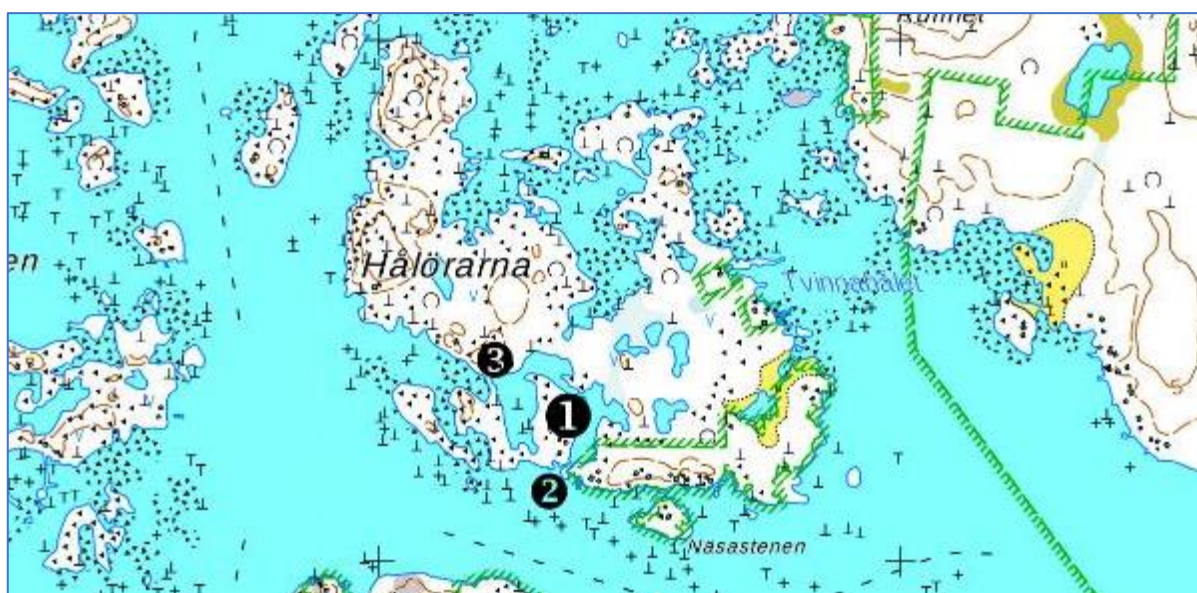
Figur 4.1.25. Gloet på södra Hålörarna (1) med muddrat inlopp (2) och naturligt utlopp (3). (Kartan innehåller data från Lantmäteriverkets Terrängdatabas 4/2022).

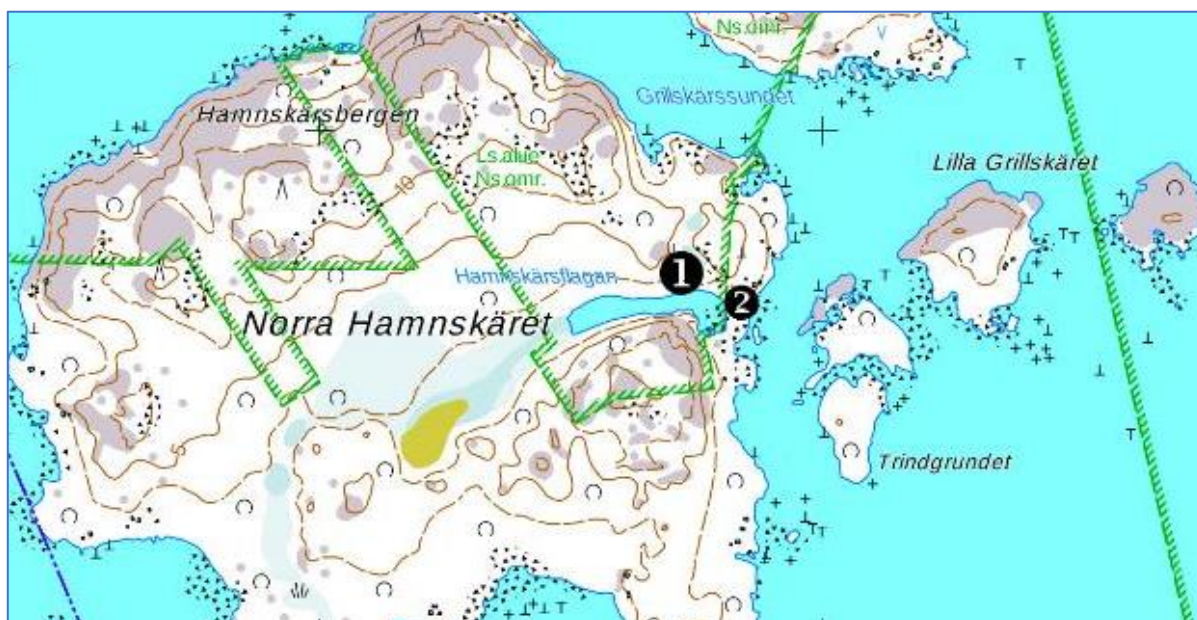
Figur 4.1.27. Hamnskärsflagan (1) med naturbäck (2) (kartan innehåller data från Lantmäteriverkets Terrängdatabas 4/2022).

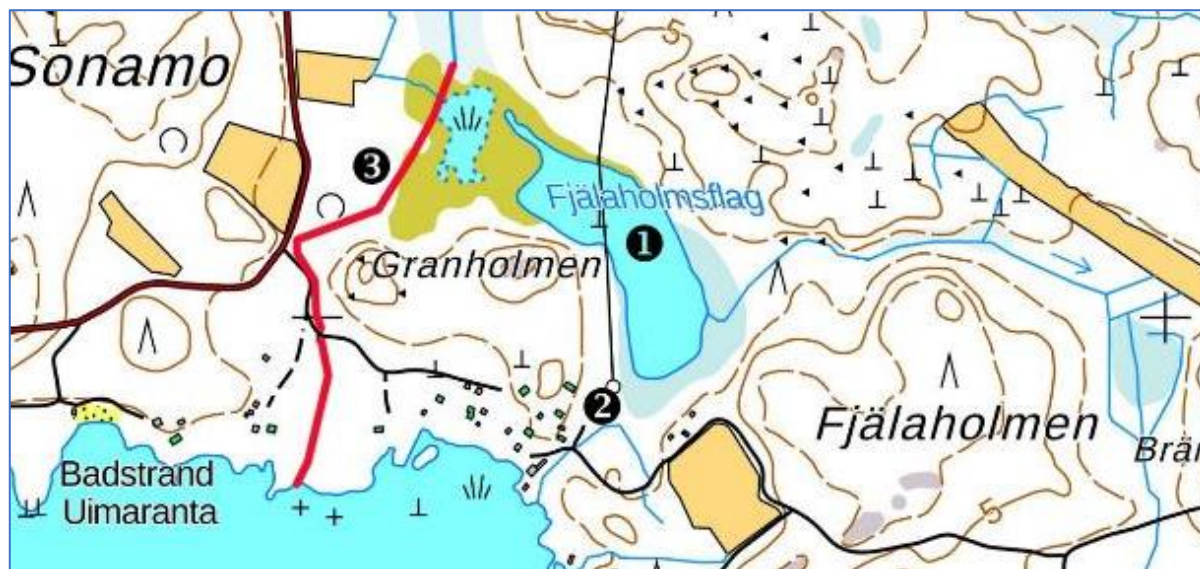
Figur 4.1.30. Fjälholmsflagan (1) med uttorkad naturbäck (2) och dräneringsdike (3) som går förbi sjön. (Kartan innehåller data från Lantmäteriverkets Terrängdatabas 4/2022).

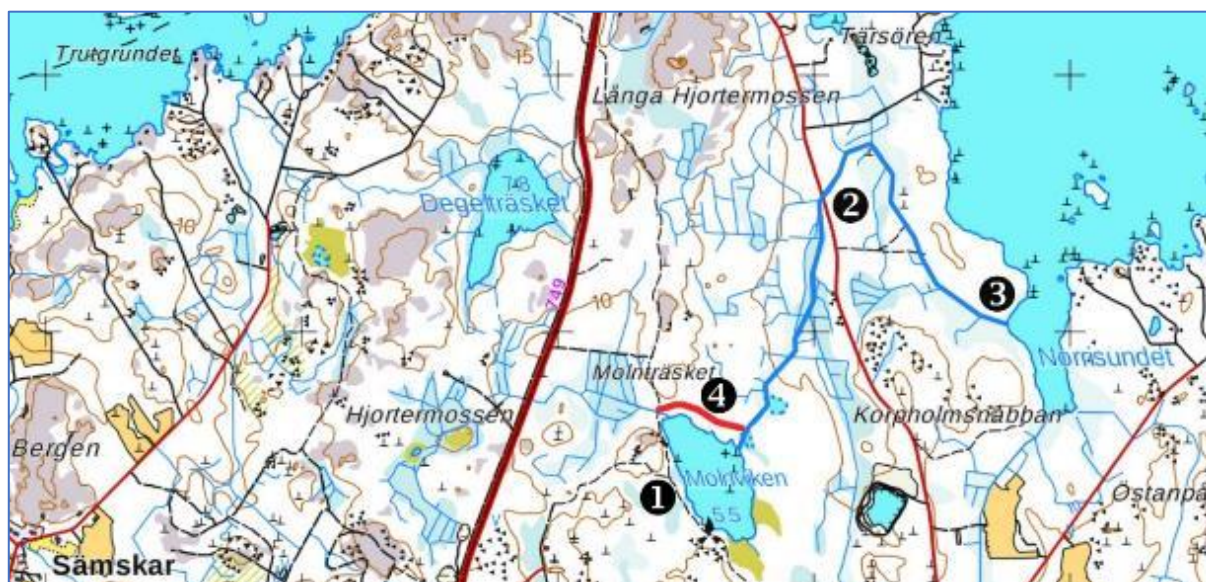
Figur 4.1.33. Molnviken (1) med utlopp samt skogsdike/bäck (2) och utlopp i Larsmosjön (3). Det aktuella regleringsdiket har nr 4. (Kartan innehåller data från Lantmäteriverkets Terrängdatabas 3/2022).

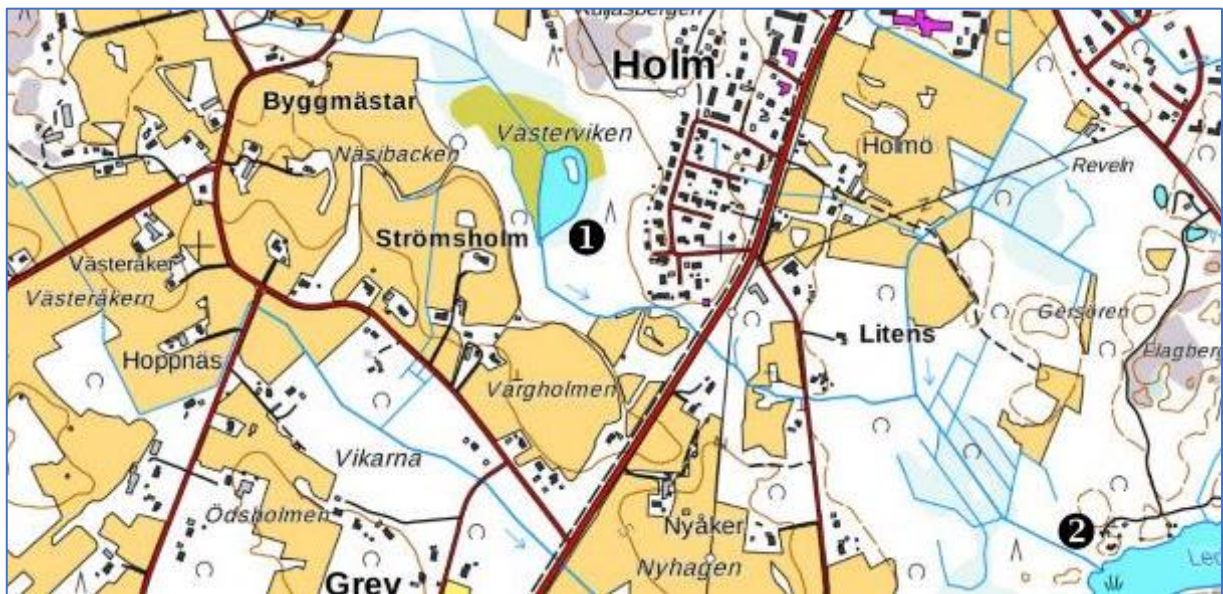
Figur 4.1.34a. Västerviken (1) med utlopp i Leden (2). (Kartan innehåller data från Lantmäteriverkets Terrängdatabas 3/2022).

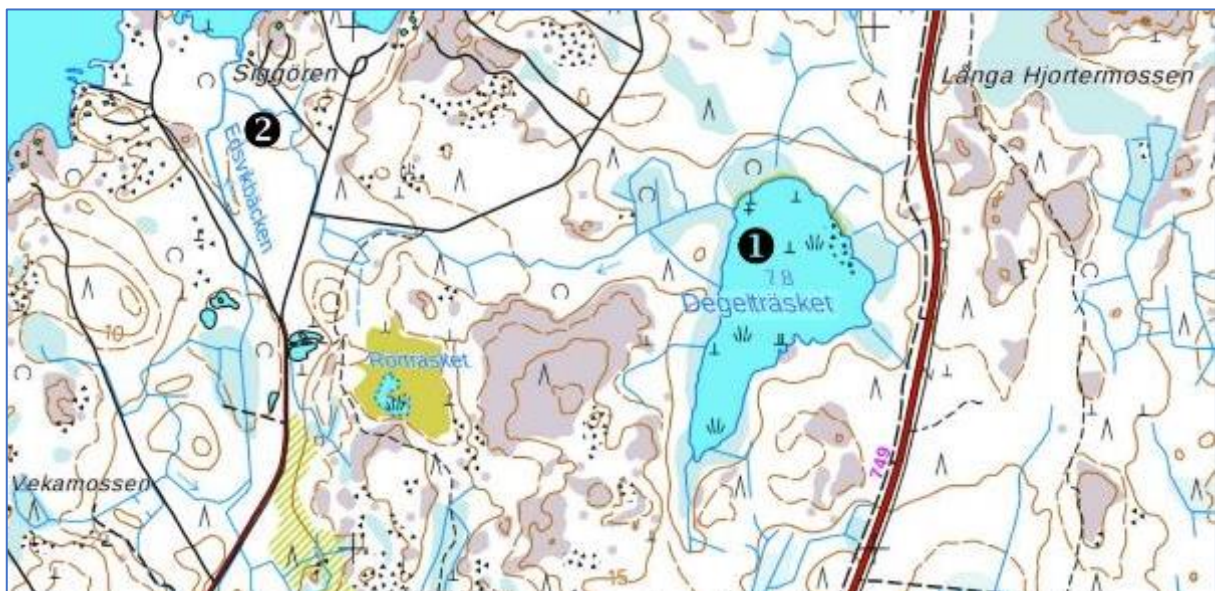
Figur 4.1.35. Degelträsket (1) med utlopp vid Siggören (2). (Kartan innehåller data från Lantmäteriverkets Terrängdatabas 3/2022).

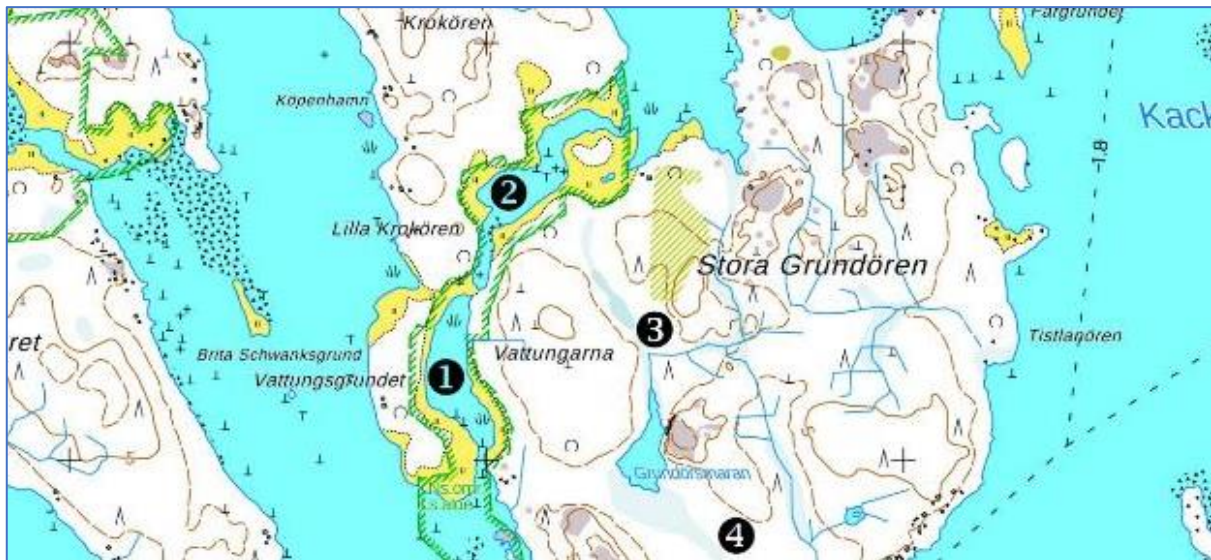
Figur 4.1.36. Krokörströmmen södra (1) och Krokörströmmen norra (2) samt sönderdikade bifurkationer från Grundörsmaren mot norr (3) och söder (4). (Kartan innehåller data från Lantmäteriverkets Terrängdatabas 3/2022).

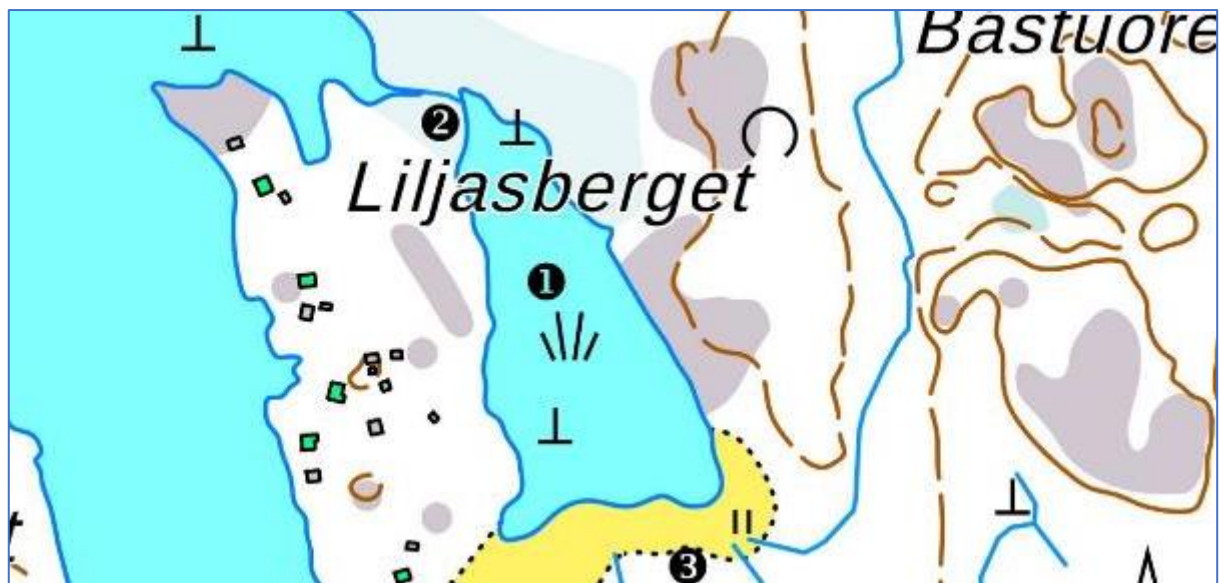
Figur 4.1.38. Gloet vid Liljasberget (1) med utlopp (2) samt 3 skogsdiken (3). (Kartan innehåller data från Lantmäteriverkets Terrängdatabas 3/2022).

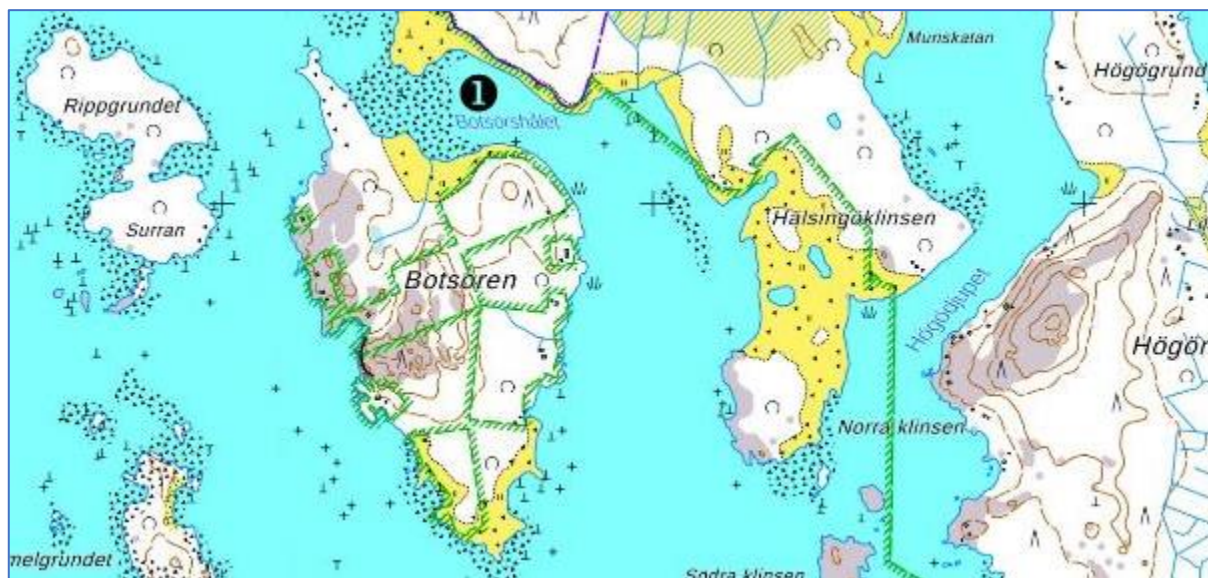
Figur 4.1.42. Botsörshålet (1). (Kartan innehåller data från Lantmäteriverkets Terrängdatabas 3/2022).

Botsörshålet är ett grunt sund mellan Botsören och Hälsingön. I den västra delen håller en förflada med 3 trösklar på att bildas. Dess yta är ca 4 ha. Stränderna kantas av en bred vasskrans och i vattnet växer abborrgräs mm.

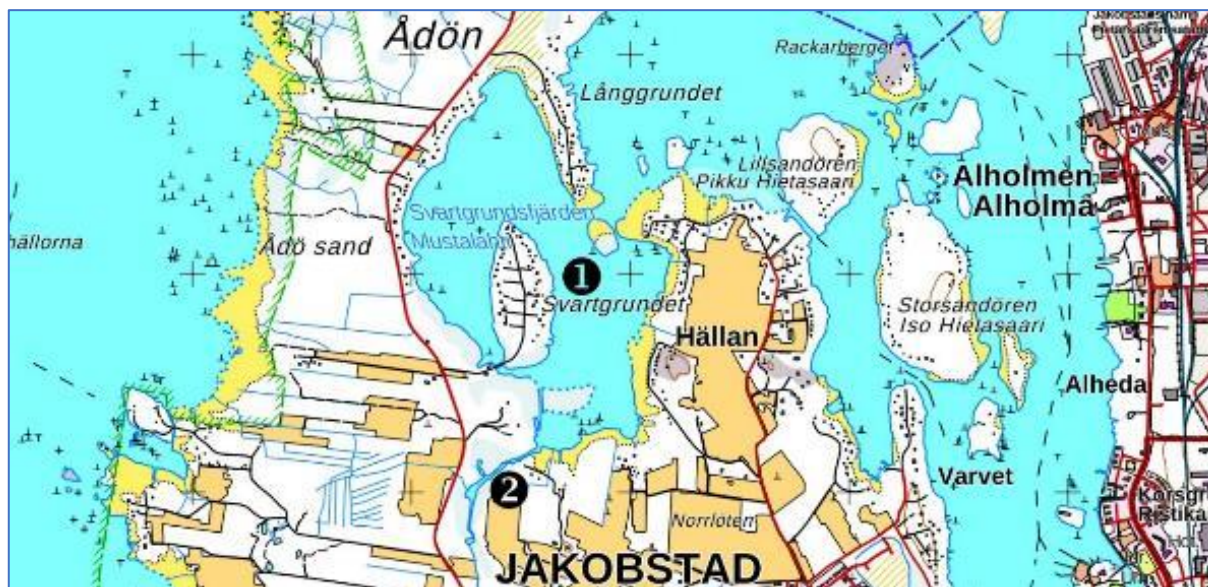
Figur 4.1.43. Svartgrundsfjärden (1) med Strömfjärden (2). (Kartan innehåller data från Lantmäteriverkets Terrängdatabas 3/2022).

Genom Strömfjärden hade våren 1993 muddrats en 10 m bred och 530 m lång kanal genom fjärden. Invid denna har två mindre bassänger grävts och en sedimenteringsbassäng anlagts. Wistbacka (1993) uppskattade att det iordningställda lekområdet var ca 0,75 ha stort. Man har även grävt även en 800 m lång kanal ut till Svartgrundsfjärden; den går söder om Svartgrundet. Denna kanal börjar ca 30 m norr om Strömfjärdens mynning och är samtidigt en båtfarled. Även inloppet till Svartgrundsfjärden är muddrat och genom vikens/fladans tröskel går två båtfarleder. Som en följd av dräneringsintressena och sommarstugorna kommer Svartgrundsfjärden inte att utvecklas till ett glo.

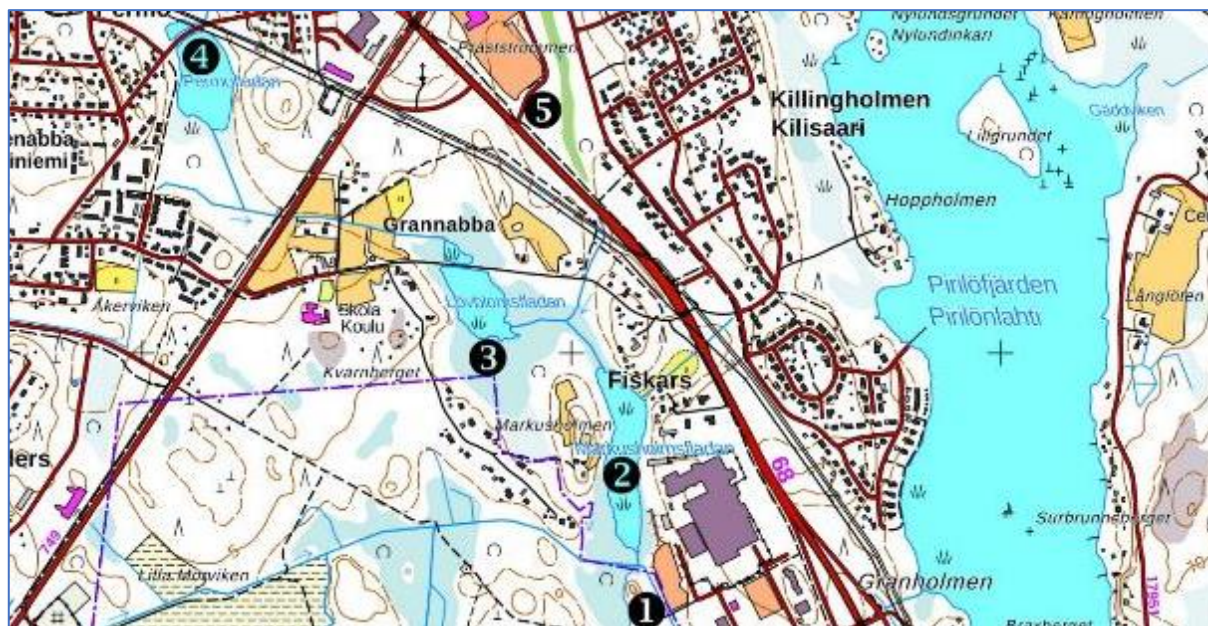
Figur 4.1.46. Utloppet (1) från Markusholms- (2), Lövboms- (3) och Permofladan (4) till Sandsunds-fjärden. (Kartan innehåller data från Lantmäteriverkets Terrängdatabas 3/2022).

Detta område har fram till 1930-talet varit en av mynningsarmarna för Purmo å och Kovjoki å. Åvattnet rann via Sandsunds-fjärden till Markusholmsfladan-Lövbomsfladan och vidare till Nyvägfjärden och Östanpåfjärden. Bäckens från Permofladan rann då norrut mot Kråkholmsfjärden.

På 1930-talet grävdes Bockholmskanalen, från Sandsunds-fjärden till Pirlöfjärden, som nödhjälpsarbete och vattnet från åarna kom då även rinna via Pirlöfjärden. På den tiden fanns det vatten i Nyvägfjärden och Lövbomsfladan-Markusholmsfladan utgjorde en drygt 15 ha stor sammanhängande sjö. Vägbanken som än i dag går över Lövbomsfladan hade byggts före år 1945.

Vattnet från Markusholmsfladan rann på 1990-talet mot Sandsunds-fjärden medan vattnet från Permofladan och Lövbomsfladan fortfarande rann till Östanpåfjärden via Nyvägfjärden. Numera rinner vattnet från de tre sjöarna till Sandsunds-fjärden. Nyvägfjärden är torrlagd och utgör sedan mitten av 1990-talet en mosaik av våtmark, omfattande dumpingsområden för snö, jordmassor mm med tillhörande vägområden. En delvis utfylld ca 0,8 ha stor göl finns kvar och i denna har bl.a. svarthakedopping setts.

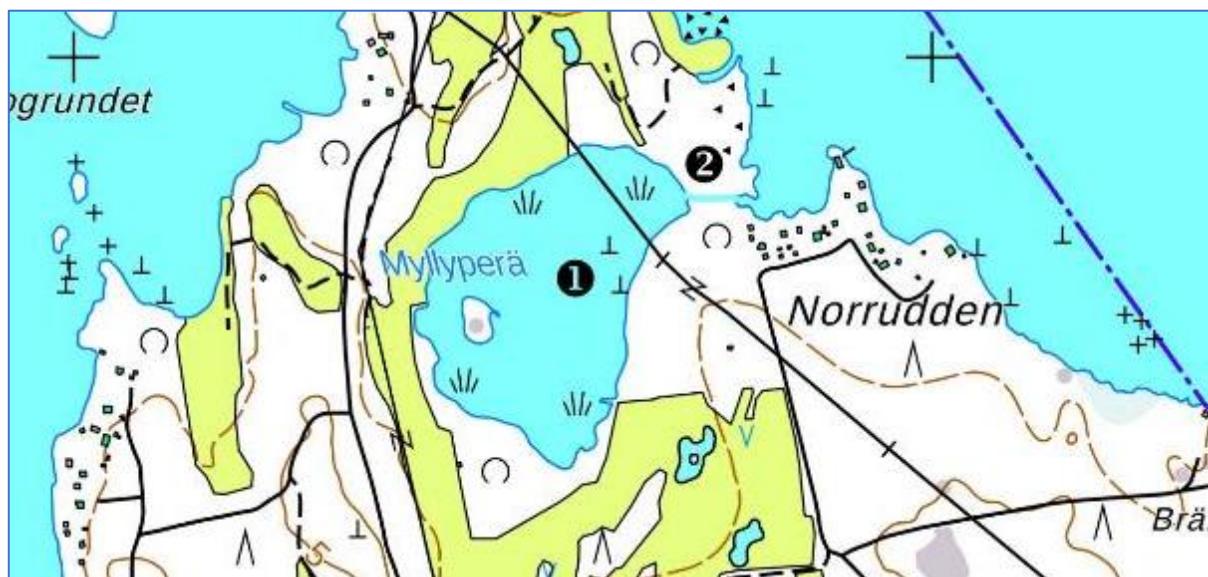
Figur 4.1.48. Myllyperä (1) med utlopp i Larsmosjön (2). (Kartan innehåller data från Lantmäteriverkets Terrängdatabas 3/2022).

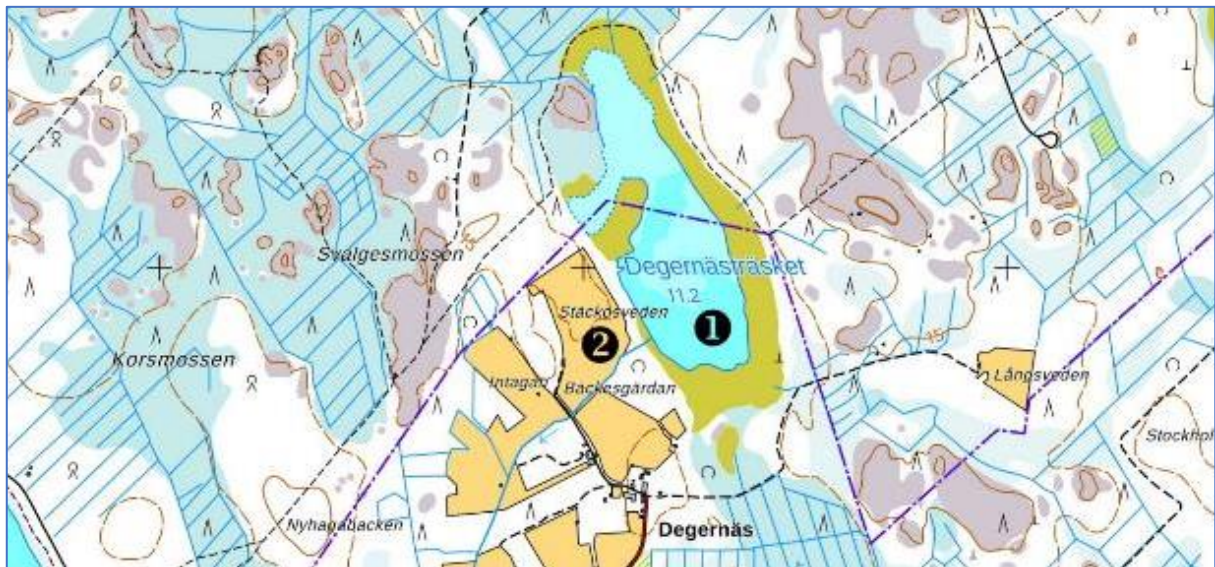
Figur 4.1.49. Degernästräsket (1) med utlopp (2). (Kartan innehåller data från Lantmäteriverkets Terrängdatabas 3/2022).

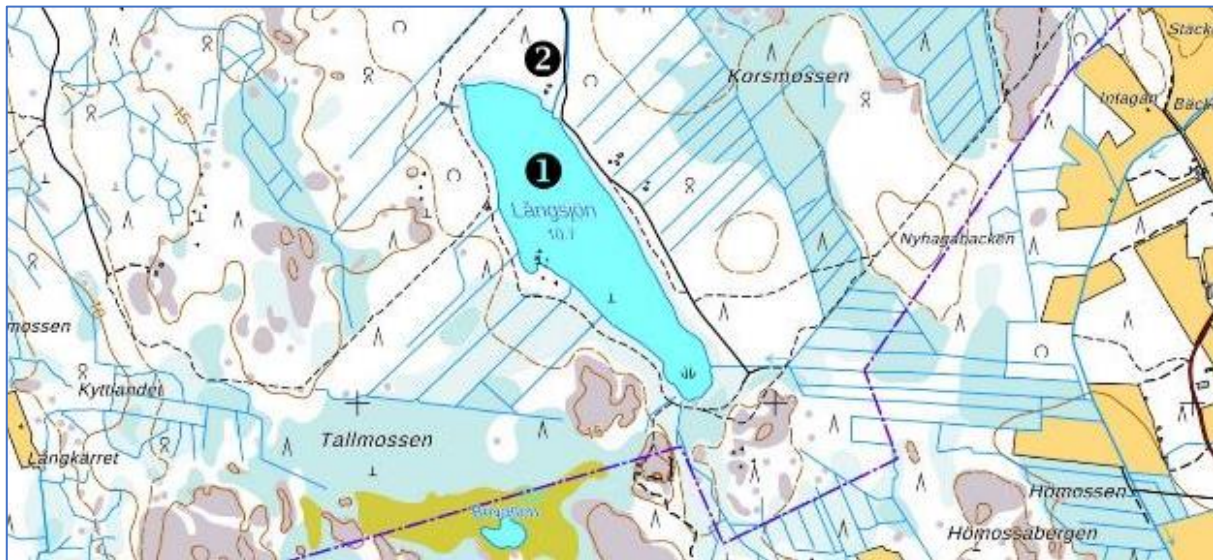
Figur 4.1.50. Långsjön (1) och Långsjöbäcken (2) (utloppsbeck). (Kartan innehåller data från Lantmäteriverkets Terrängdatabas 3/2022).

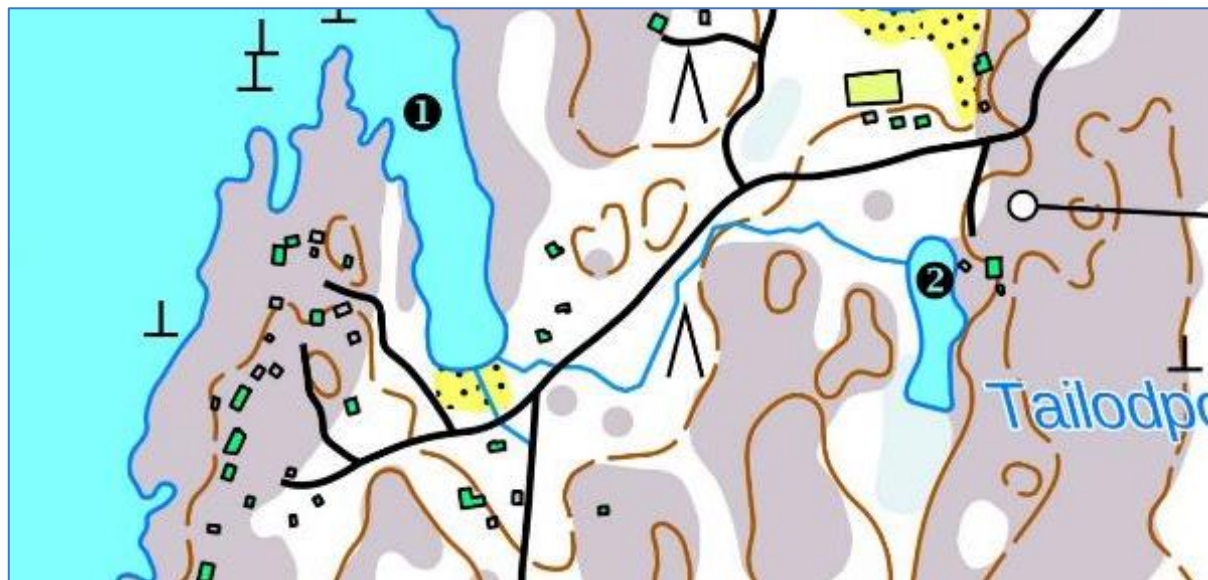
Figur 4.1.52. Tailodviken (1) och Tailodpotten (2). (Kartan innehåller data från Lantmäteriverkets Terrängdatabas 3/2022).
