# De kustnära småvattnen som fiskelekplatser i Österbotten och Mellersta Österbotten 2020–2022

## Kapitel 4. Norra Kust-Österbottens fiskeriområde

# Kapitel 4.1. Norra Kust-Österbottens fiskeriområde, delområde Öja-Larsmo-Jakobstad

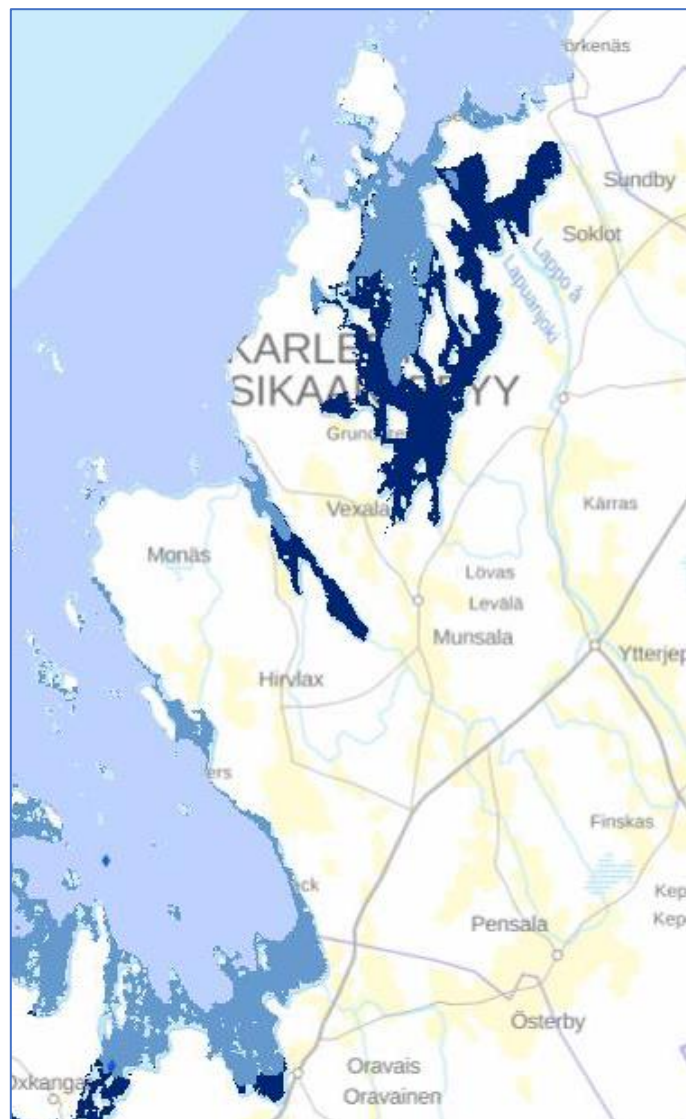
Figur 4.2.1. Områden som enligt VELMU-modellen är mycket gynnsamma (mörkblå), gynnsamma (blå) och ej gynnsamma (lila) yngelproduktionsområden för abborre (<http://paikkatieto.ymparisto.fi/velmu>).

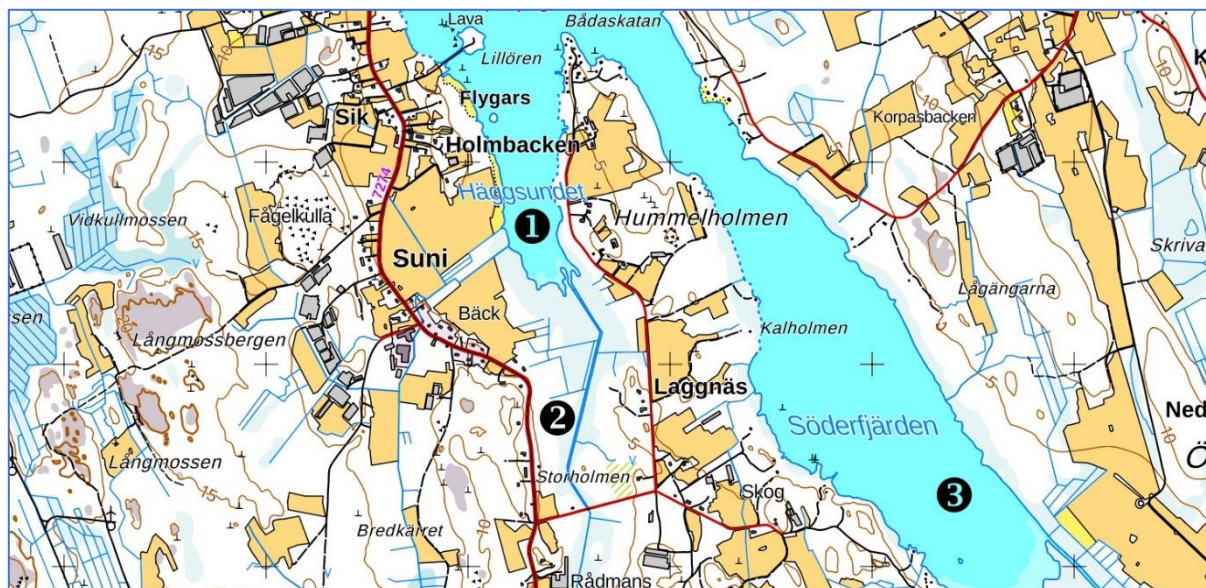
Figur 4.2.4. Haggssundet (1) och Hirvlaxbäcken (2). Till höger Munsala åmynning och Söderfjärden (3). (Kartan innehåller data från Lantmäteriverkets Terrängdatabas 3/2022).

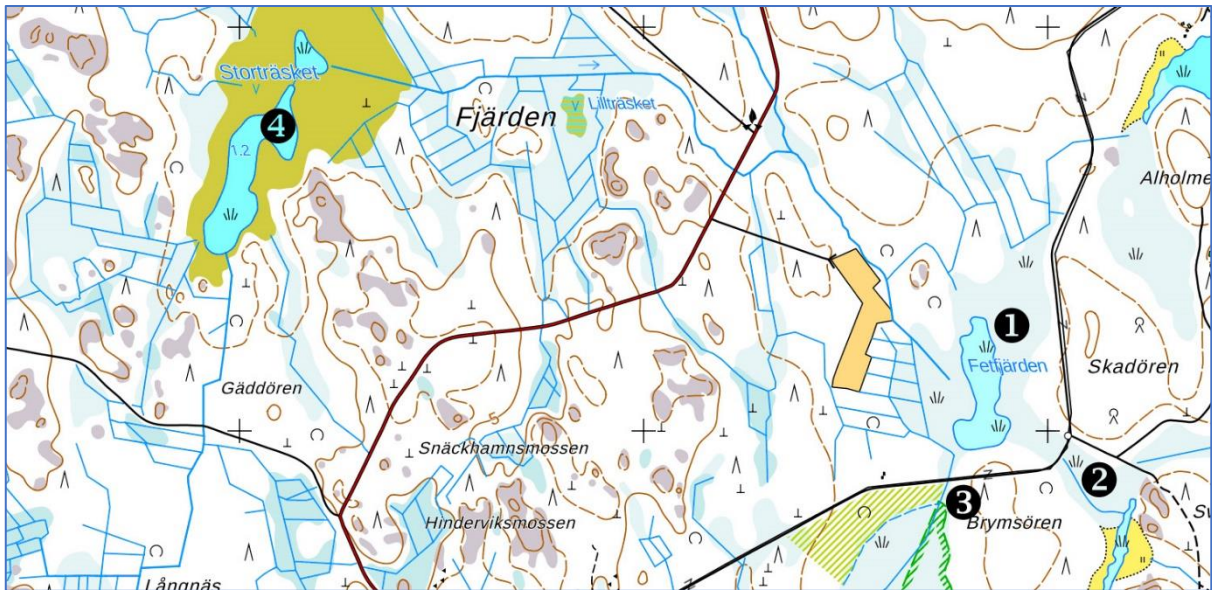
Figur 4.2.15. Fetfjärden (1) med tidigare utlopp mot öster (2) samt utlopp till Karlssundsfjärden (3) och Storträsket (4). (Kartan innehåller data från Lantmäteriverkets Terrängdatabas 3/2022).

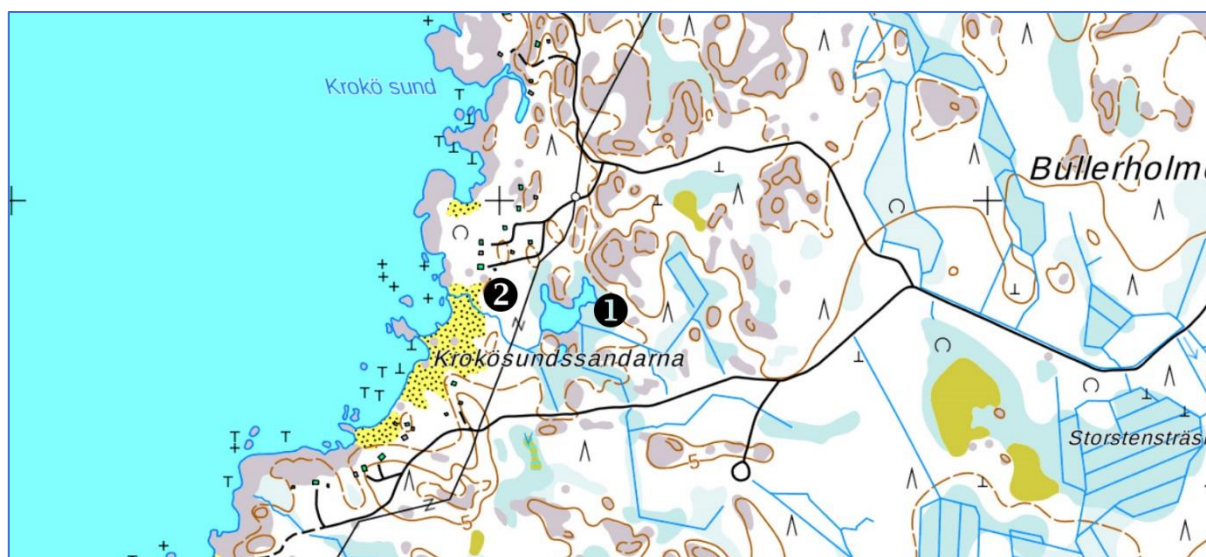
Figur 4.2.17. Krokösundspåttan (1) samt bäckfåra genom sandstrand (2). (Kartan innehåller data från Lantmäteriverkets Terrängdatabas 3/2022).

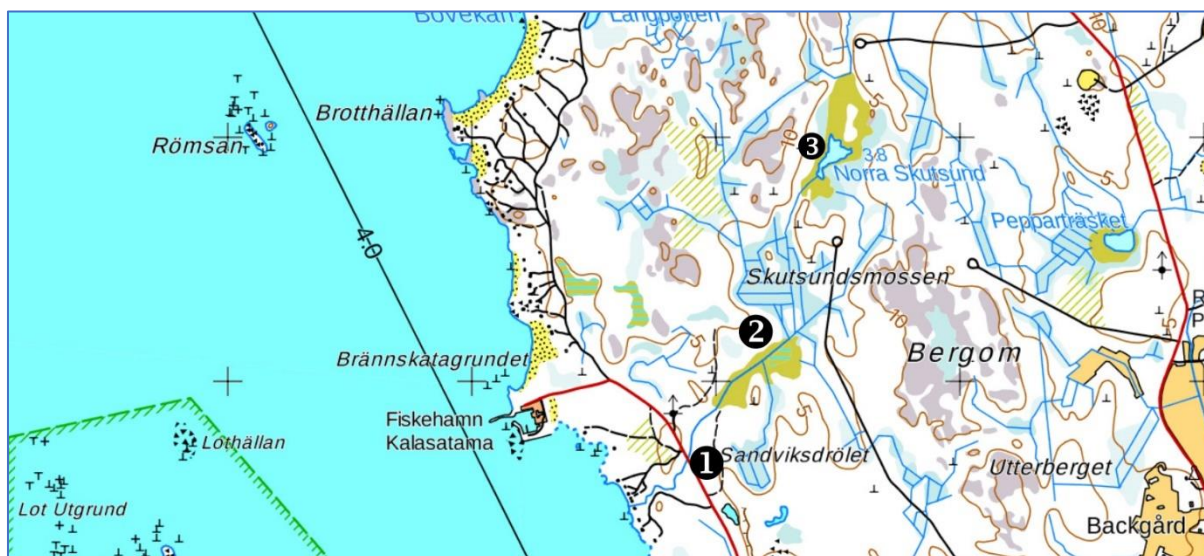
Figur 4.2.18. Sandskabäcken (1), Skutsundsträsket (2) samt Norra Skutsund (3). (Kartan innehåller data från Lantmäteriverkets Terrängdatabas 3/2022).

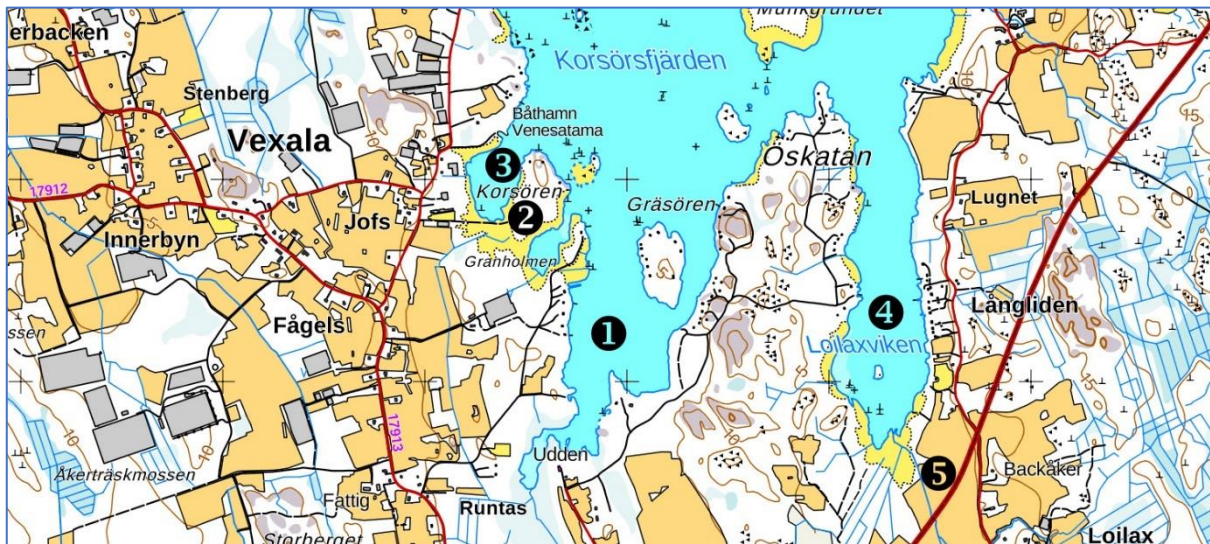
Figur 4.2.19. Vikar vid Korsörsfjärden: Gräsören (1) samt glo vid Granholmen (2) samt Korsören (3). Till höger Loilaxviken (4) med Adamsfallsdicket (5). (Kartan innehåller data från Lantmäteriverkets Terrängdatabas 3/2022).

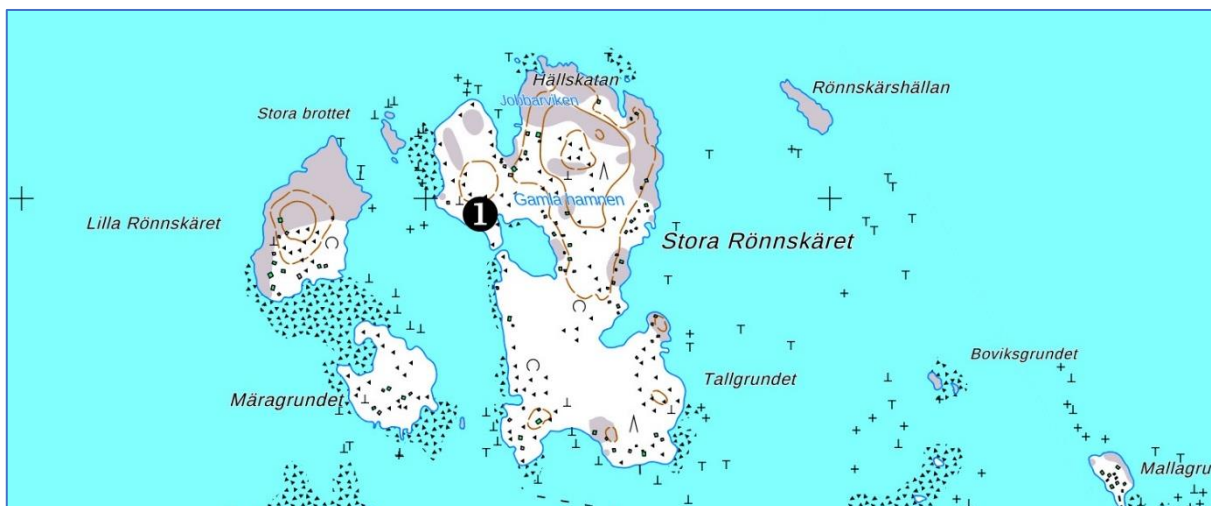
Figur 4.2.21. Gamla hamnen med muddrat utlopp (1). (Kartan innehåller data från Lantmäteriverkets Terrängdatabas 3/2022).
