De kustnära småvattnen som fisklekplatser i Österbotten och Mellersta Österbotten 2020–2022

Kapitel 6. Södra Kust-Österbottens fiskeriområde

Carina Rönn, Marina Nyqvist

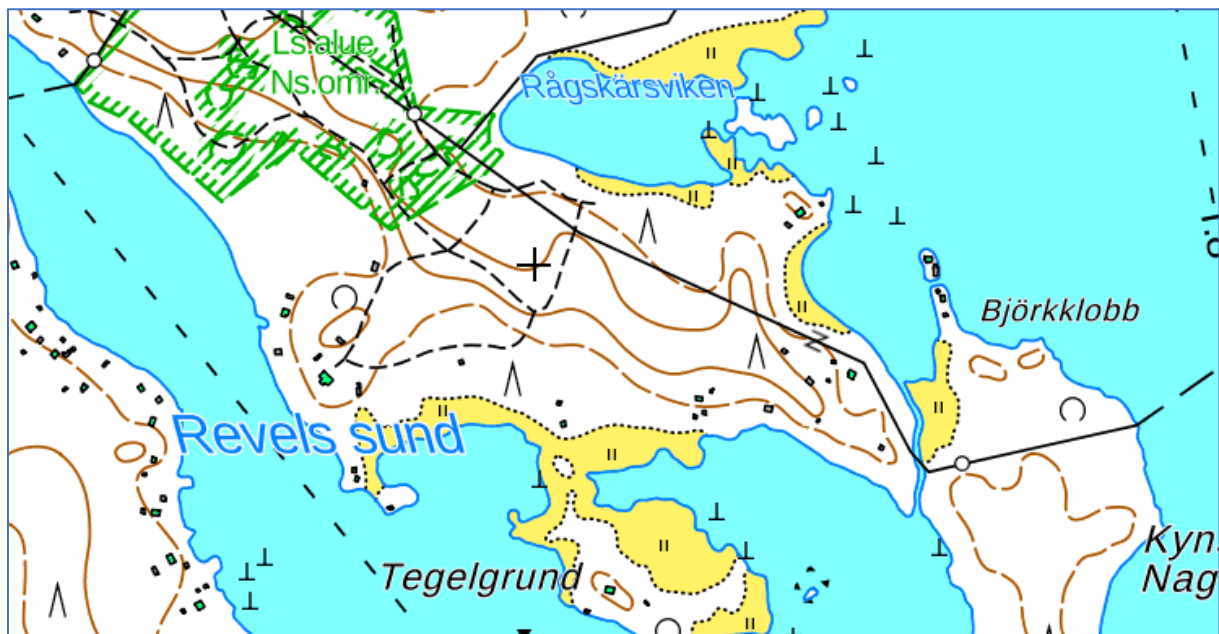
Både Tegelgrundsbukterna och Rågskärsviken finns på södra Bengtskär, de är skilda från varandra. Tegelgrundsbukterna är frodiga vassviken, undervattensväxtligheten är tät och består av kransalger, borstnate och ålnate. Rågskärsviken är en mycket grund gloflada eller vik i naturtillstånd, den verkar sakna tröskel, men omges av breda vassbårder, som avsnört den från havet. I viken förekommer trådalger och lite borstnate.

Figur 6.11. Rågskärsviken och Tegelgrundsbukterna (Kartan innehåller data från Lantmäteriverkets Terrängdatabas 3/2023)

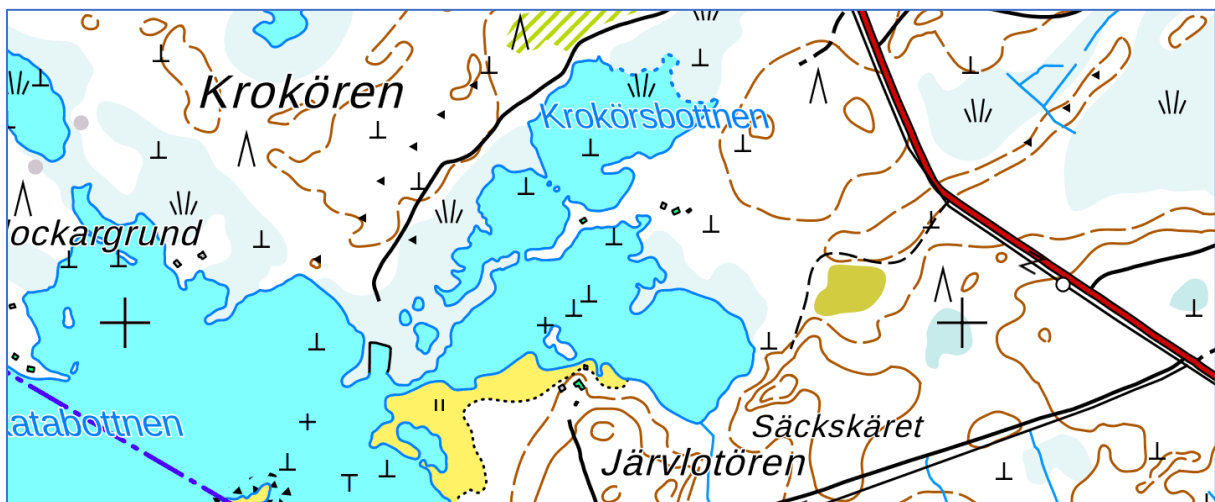
Krokörsbotten är ett tredelat glo-fladasystem med klart vatten, de inre glona har ett medeldjup på bara 0,6 m. Den yttre delen har en muddrad båtfarled och är därmed en flada, till de två innersta delarna finns även gamla muddringar. I Kvarken flada-projektet hittades år 2017 mycket abborryngel, medan det år 2018 endast fanns ett fåtal abborryngel men desto mera gäddyngel. Vattenståndet i gloet var också mycket lågt år 2018 (www.kvarkenflada.org). Till de dominerande växtarterna i gloet hör havsnajas, borststräse och rödsträse.

Figur 6.16. Krokörsbotten (kartan innehåller data från Lantmäteriverkets Terrängdatabas 8/2021).

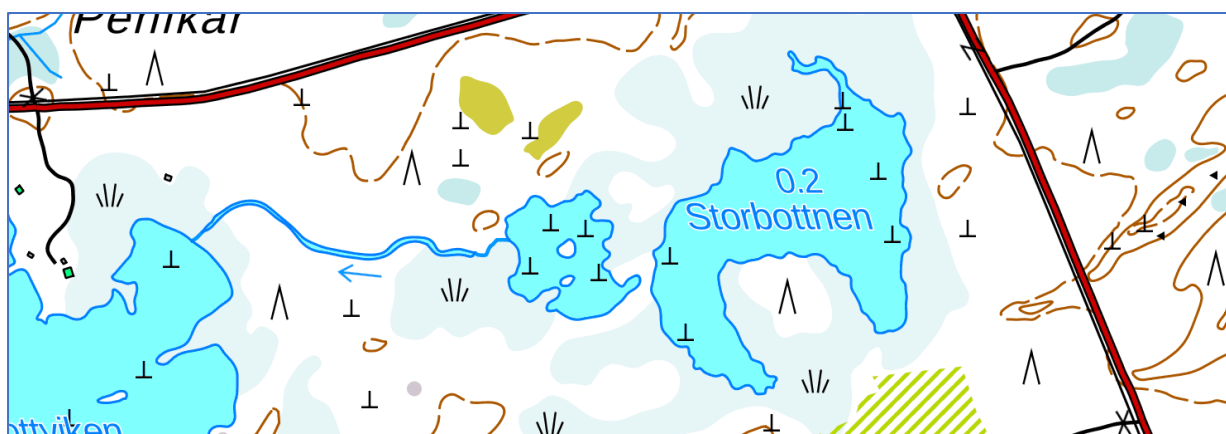
Storbottnen är ett frodigt glo på Utterön, bestående av ett större och ett mindre glo samt ett smalt sund där emellan, som numera är igenväxt med tät vass. Gloet har starr- och vassbeklädda stränder. Det är förenat med havet med en 300 m lång bäck, som i början av 1970-talet muddrades till småbåtsfarled och samtidigt fick fungera som ett skogsdike. Fiskelaget har sedermera återställt bäckfåran genom att bygga flertal dammkonstruktioner i den tidigare kanalen samt delvis dammat upp gloet. Idag fungerar bäcken mycket väl för fiskuppstigning. Det övre gloet har en öppen dybotten utan växtlighet, i det nedre gloet växer kranlager och borstnate. Även drivande trådalger noterades.

Figur 6.18. Storbottnen. (Kartan innehåller data från Lantmäteriverkets Terrängdatabas 8/2021)

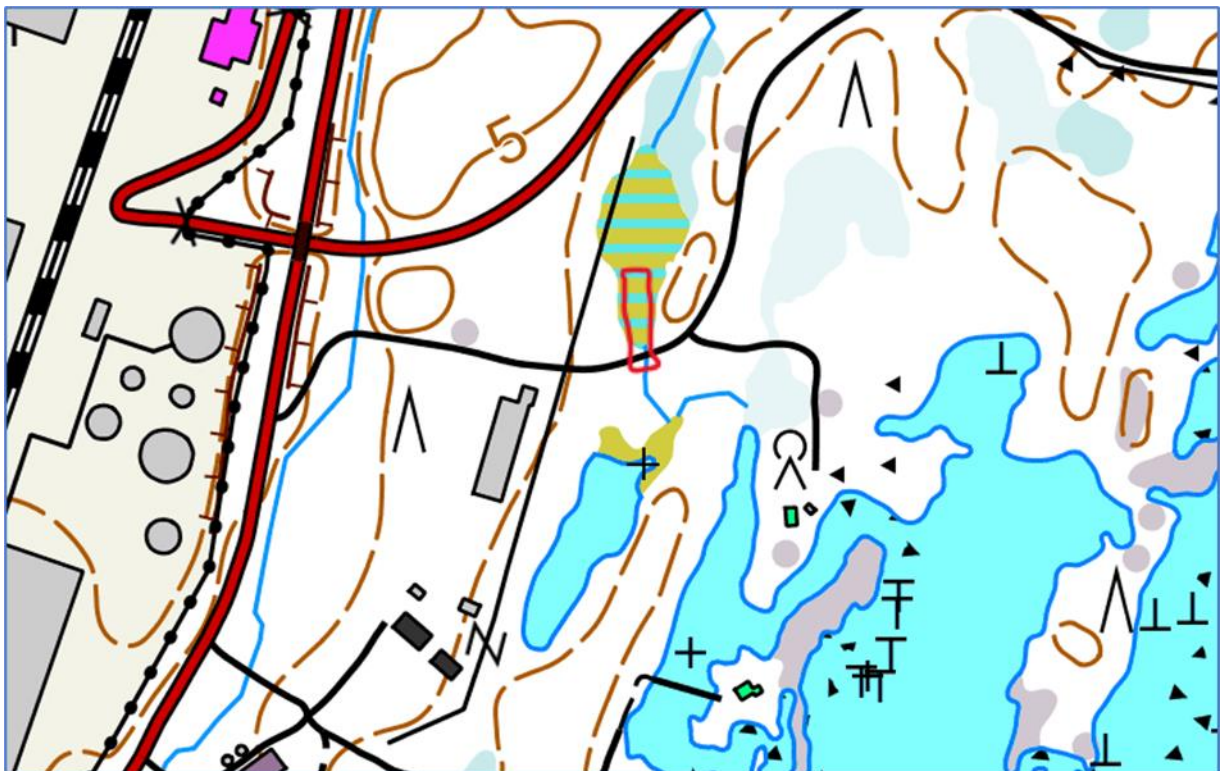
Figur 6.35. Glön vid Tallvarpen. Området som restaurerades 2022 är ungefärligt utmärkt med rött (kartan innehåller data från Lantmäteriverkets Terrängdatabas 3/2023).

År 2022 restaurerades den norra glon och vägtrumman mellan de två gloen (de restaurerade områdena syns med röd utmärkning i kartan, utmärkningen är ungefärlig) genom Helmi-programmet. I restaureringen stensattes omgivningen runt vägtrumman vilket höjde vattennivån inne i vägtrumman. Bäckarnas vattenväxtlighet både från bäcken vid havets mynning, samt inloppet till båda glon slogs med lie. Vid inloppet till det södra gloet trampades vattenväxtlighet med fötterna.

Vattendragets namn	Status 2020	Koordinater ETRS-TM35FIN	Yta (ha)	Djup (m)	M ö.h. (m)	Tillrinning (ha)
Glön vid Tallvarpen	glo	N6926743 E201442	0,3 + 0,5	Ca 0,5	0–0,5 och 1,1	25
